Pavillon de Sous-Mont

Mont-Goulin

Jolimont

Corminjoz

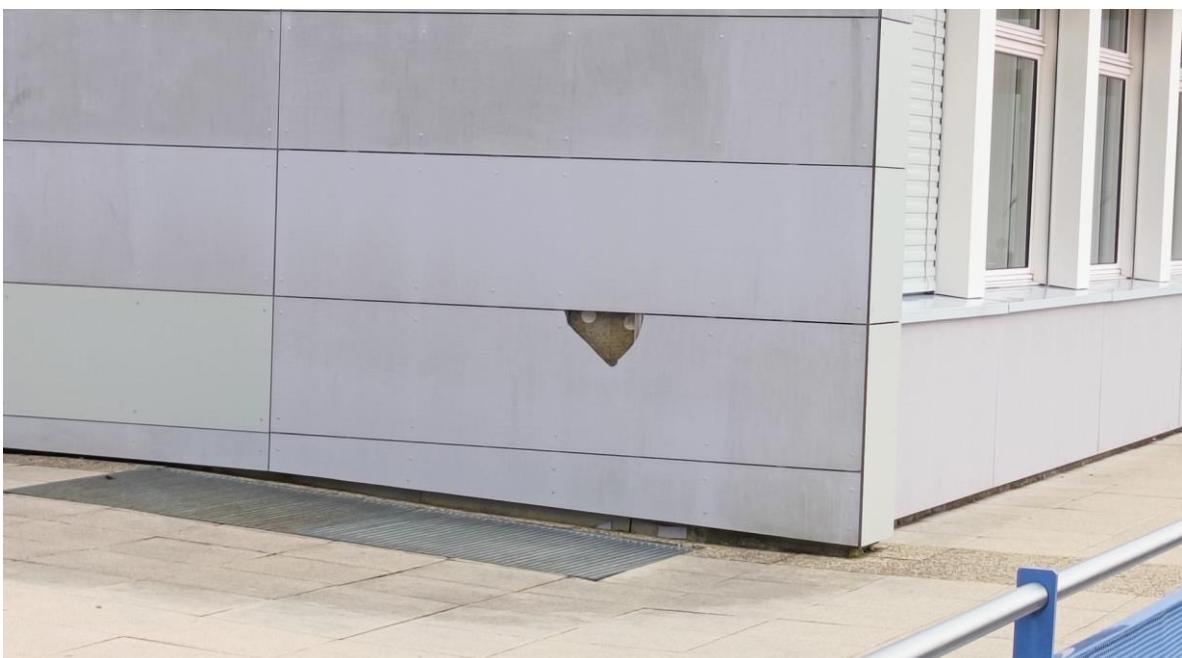
Les plaques d'origines sont fragiles et remplacées par du solide au fur et à mesure des dépréciations.

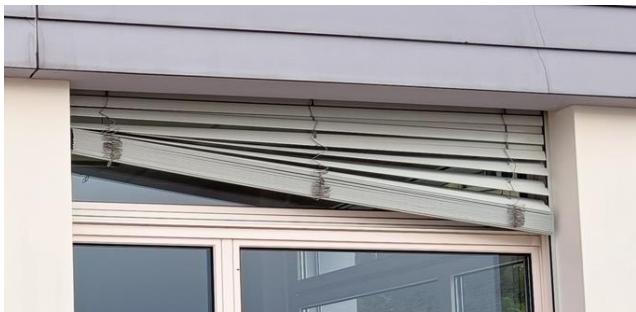
Les stores sont fragiles. Remplacement des lamelles si possible.

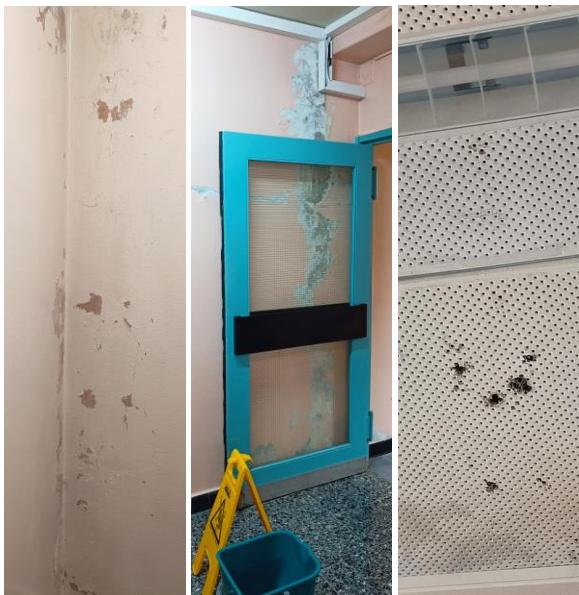
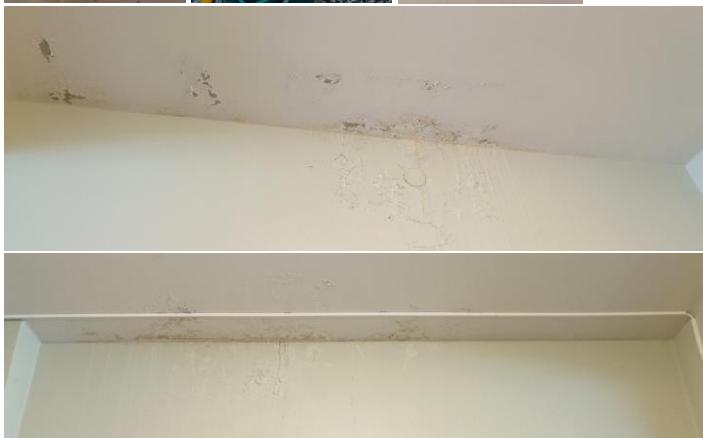
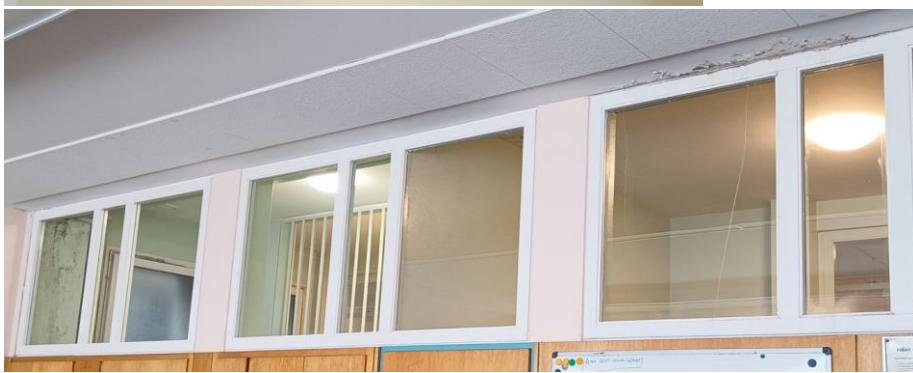
Problèmes d'humidité un peu partout...

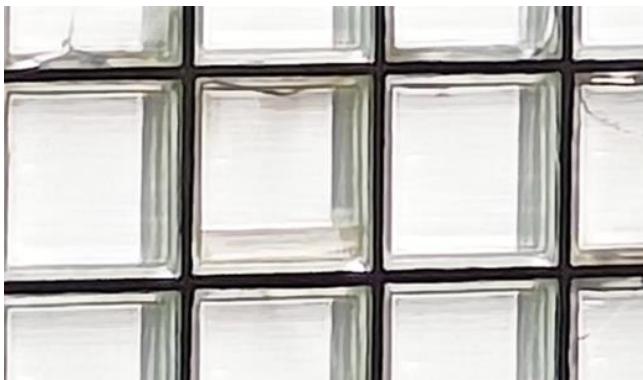
Les vitres se remplissent d'eau

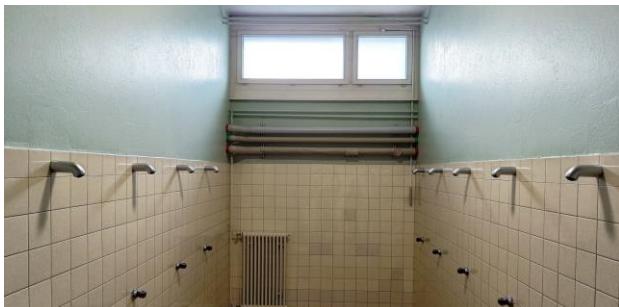
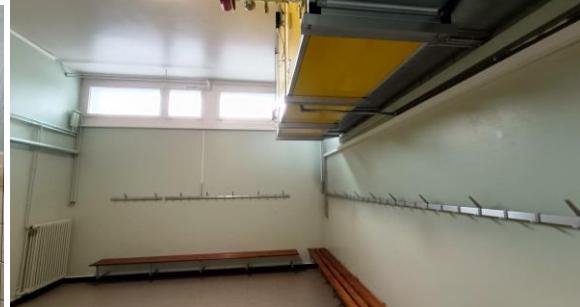
Douches communes entre les deux vestiaires... (Cours de gym garçon/fille séparé lors construction) A droite, vestiaire et ventilation (hors d'usage)

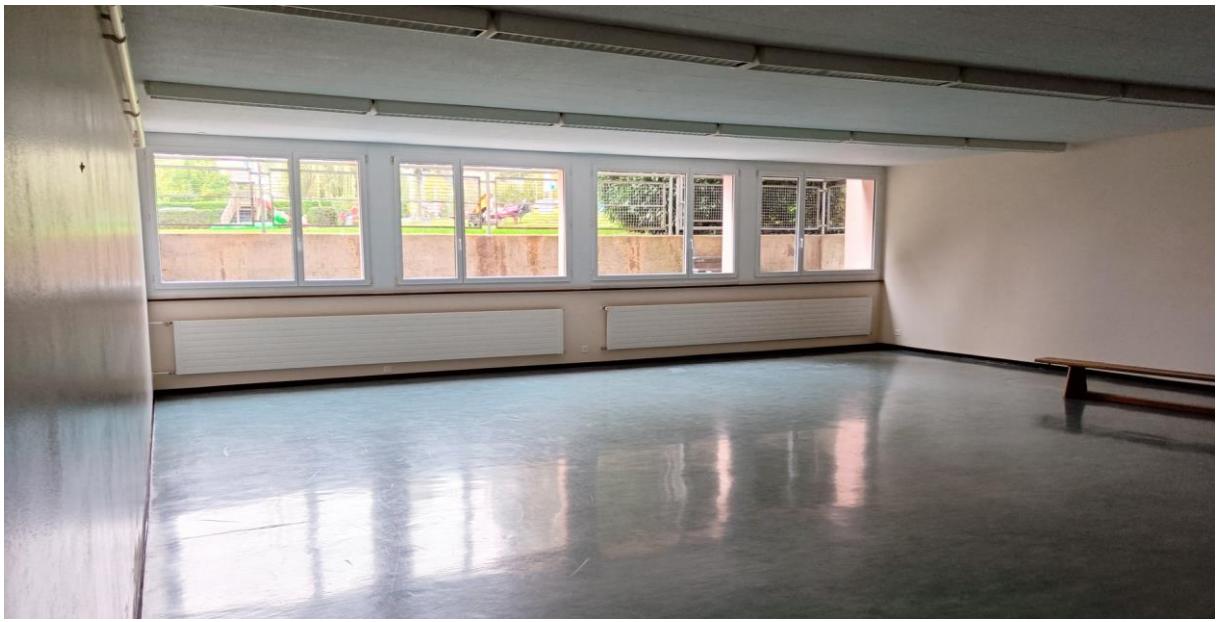
Salle de rythmique (Un des endroits légèrement humides avec la cave)

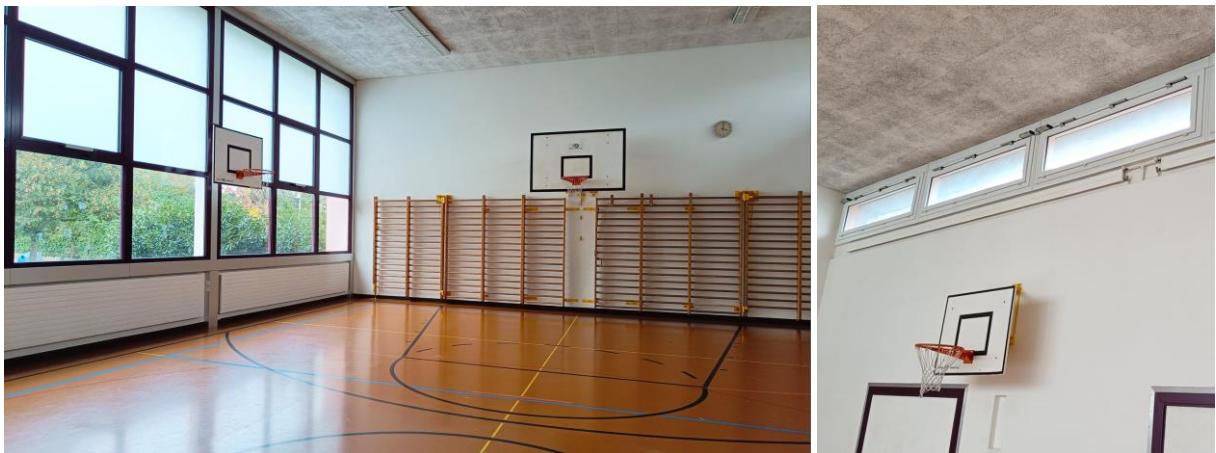
Salle de gym – Les moteurs de commande des fenêtres ont du être réparés.

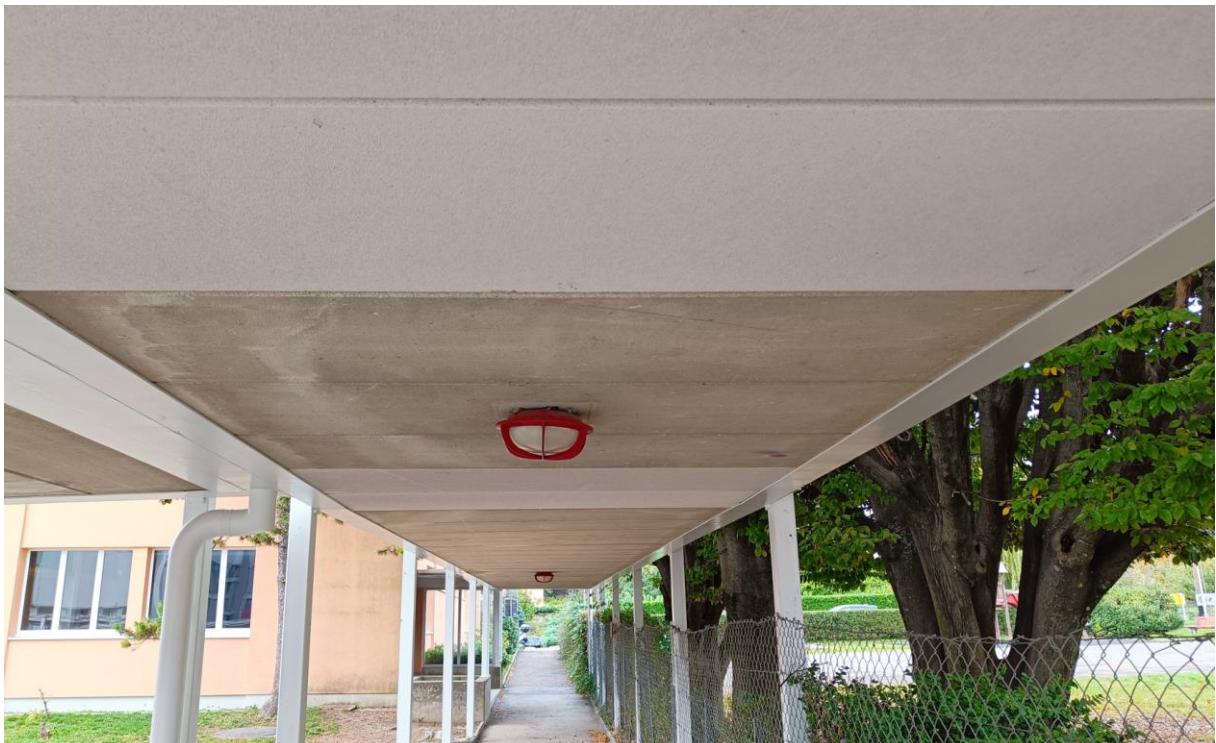
Les plaques vieillissent et doivent être remplacée. (Les blanches sont déjà neuves)

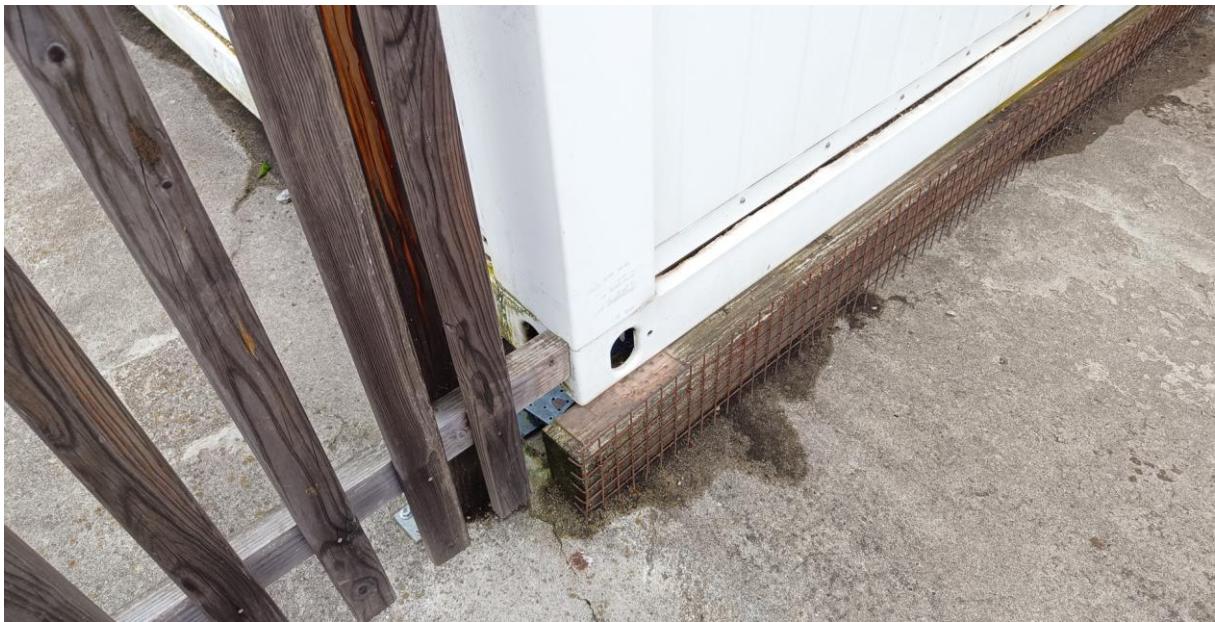
Les plots en bois ont mal vieilli et doivent être remplacés. Cela a été détecté après la rédaction du budget. Un préavis de l'ordre de 100'000.- devrait arriver début 2024. Une réparation provisoire sera effectuée ces prochains jours.

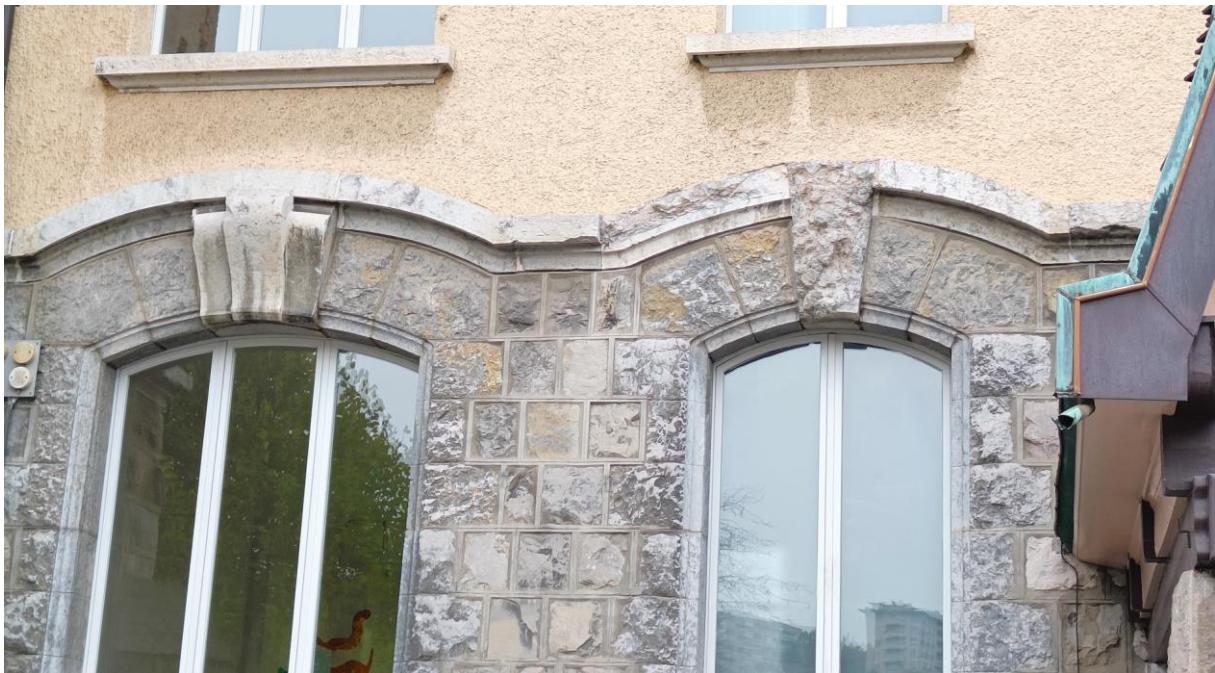
Un des problèmes du bâtiment, les encadrements de fenêtre ne tiennent plus et tombent. Des barrières de protection ont été placées autour du site pour éviter les accidents.

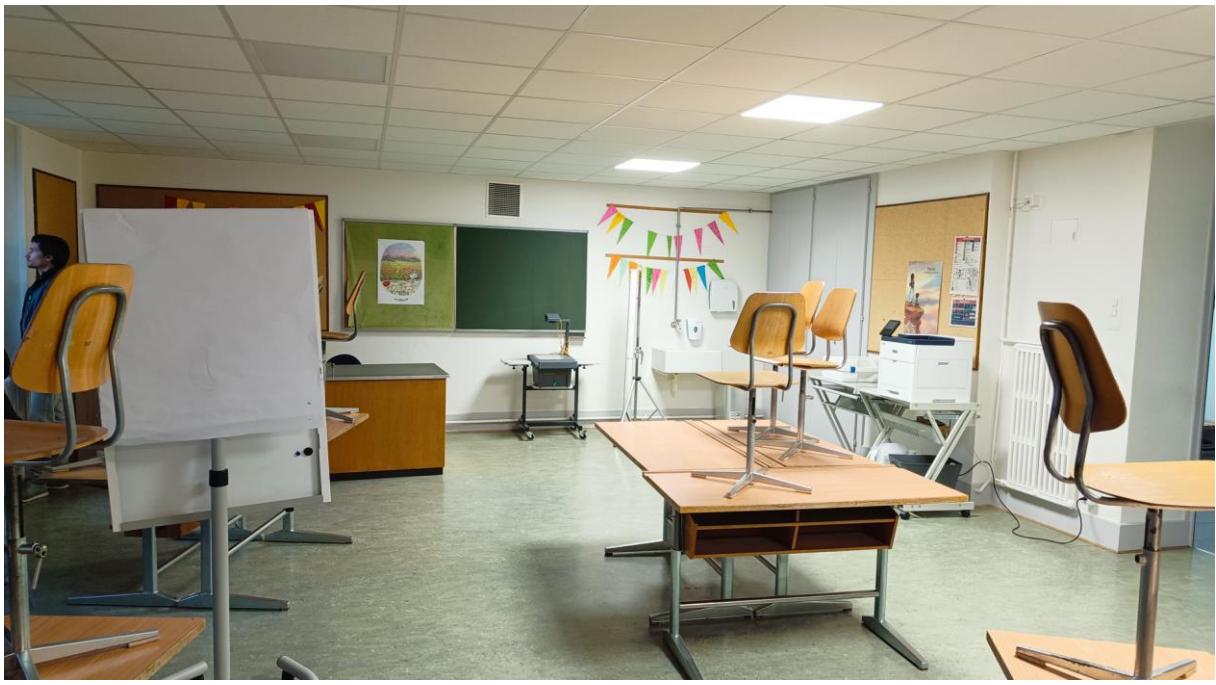
Une salle de classe dans les étages. Le lino sera retiré pour réutiliser le parquet présent dessous.

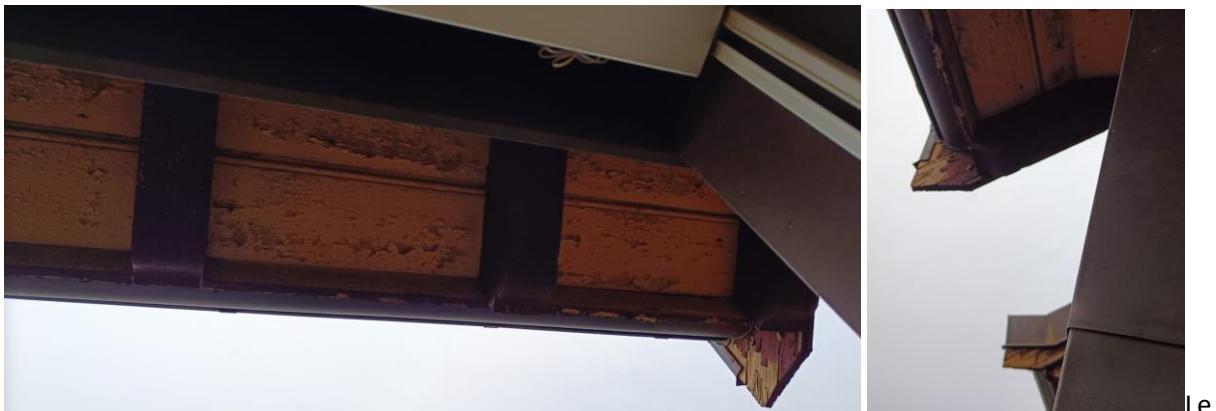
bois sur l'extérieur doit être entretenu. (Budget 2024)

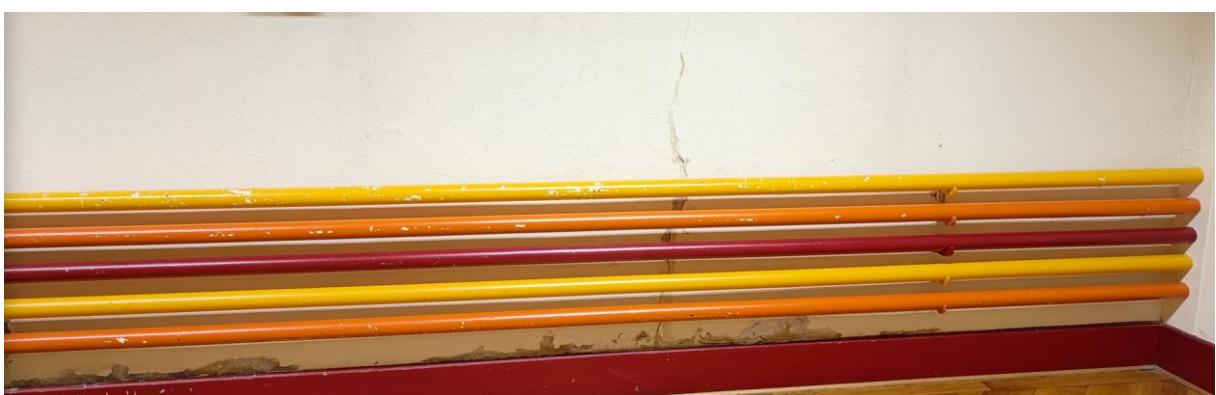
Problème d'humidité en sous-sol

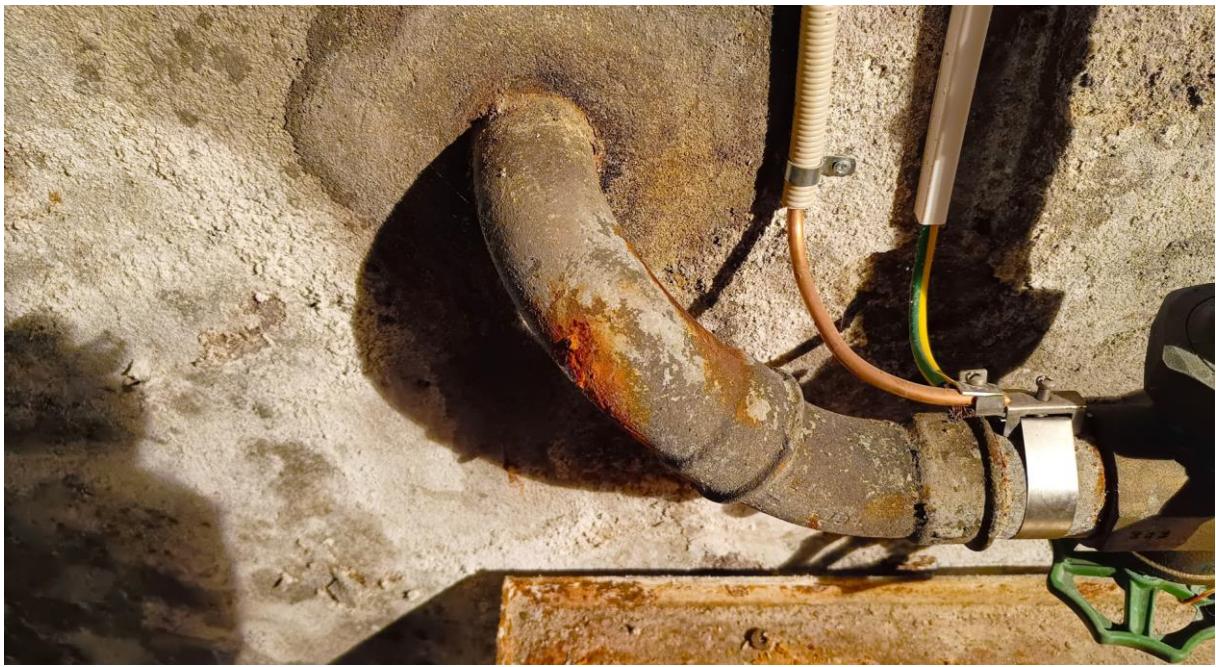
La conduite d'arrivée d'eau doit être remplacée. Il sera nécessaire d'ouvrir à l'extérieur sur une longue zone. Actuellement, il n'y a pas de robinet extérieur... Prévu au budget 2024

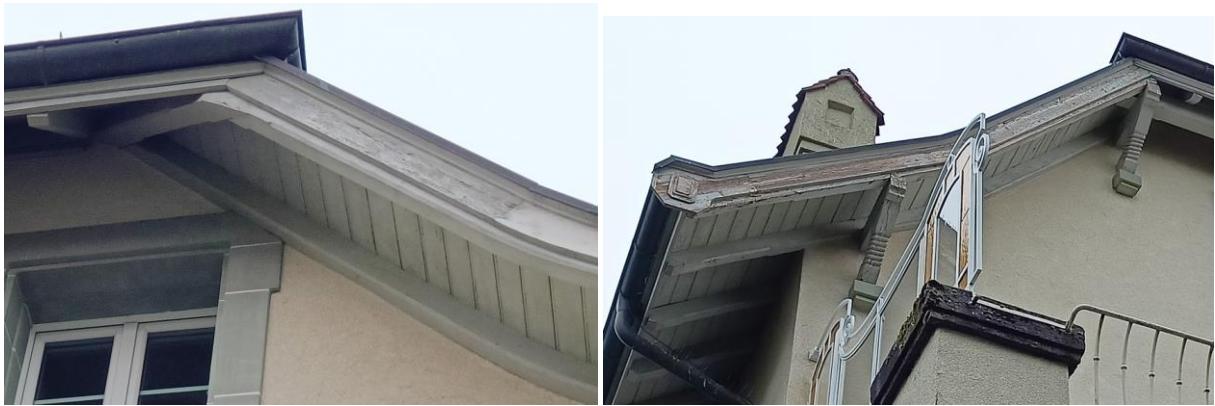
Comme au collège centre, le bois doit être entretenu. (Budget 2024)
