Recommandations

PRILLY, COLLÈGES DU CENTRE ET DU GRAND-PRÉ - ASIGOS - 2025

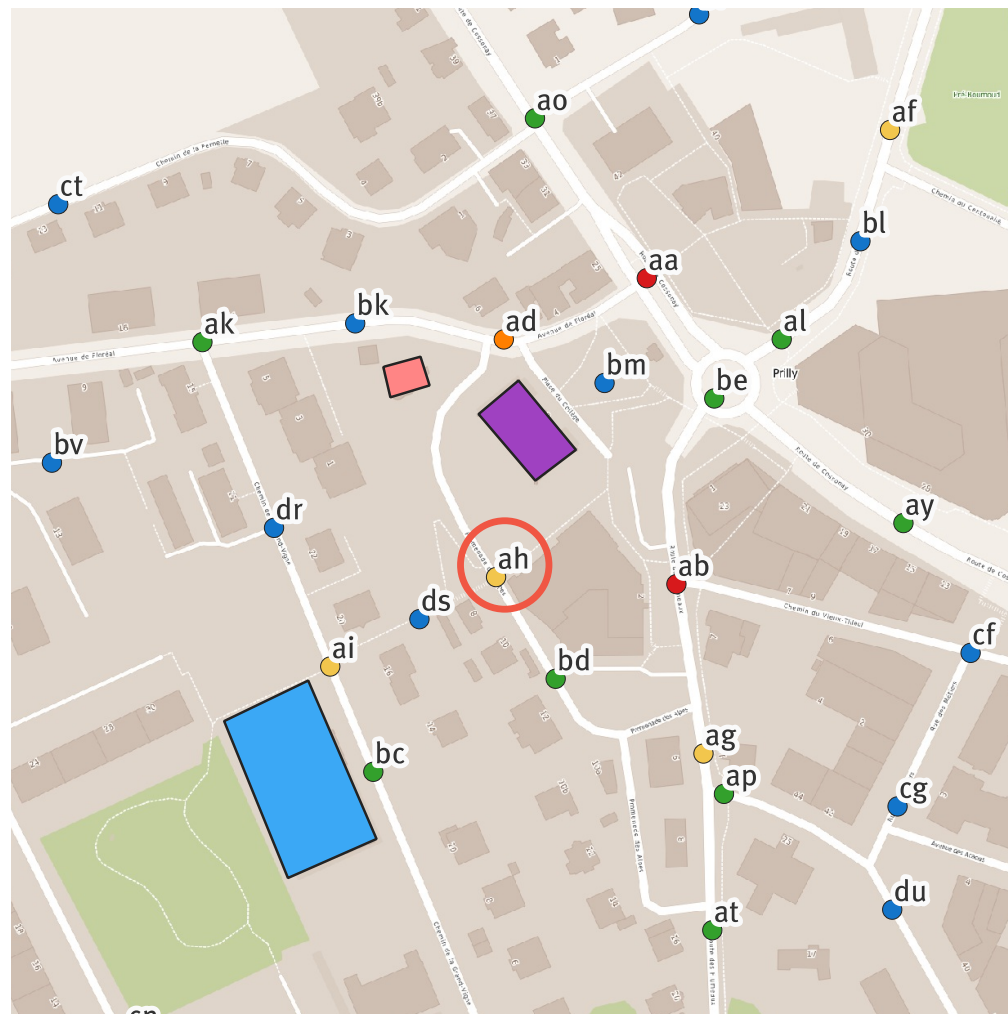
ah - Promenade des Alpes 8

- × Distances de visibilité de/vers les zones d'approche du passage piéton insuffisantes en raison d'obstacles (haie et muret).
- × Problème de comportement avec des mouvements de véhicules hors case liés à la dépose/reprise des élèves.

- × Entretien/suppression de la végétation
- × Mettre en place de la sensibilisation/communication pour encourager les parents à ne pas faire de la dépose/reprise en dehors des cases. Puis mettre en place des mesures de police.
- × Etudier la mise en place de bastion piéton délimité avec des potelets/bordures

- × Etudier la possibilité de piétonniser la promenade des Alpes entre l'intersection avec l'Avenue de Floréal et le passage piéton. Permettant ainsi de prolonger la zone sécurisée pour les élèves et de sécuriser cette traversée. Cette fermeture n'empiète sur aucun accès riverain et permettrait d'aménager un nouvel espace vert proche de l'école.

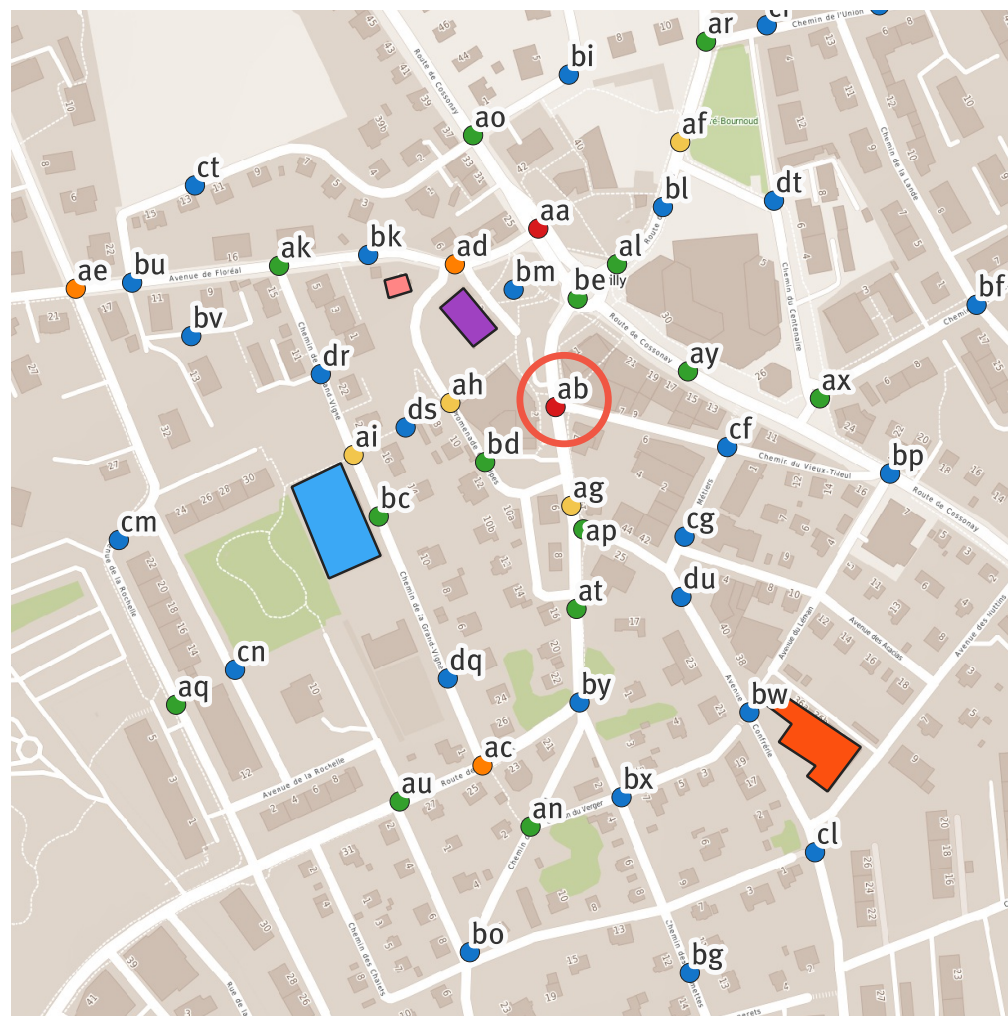
ab - Route des Flumeaux 2

- × La largeur du trottoir n'est pas suffisante.
- × Manque de bordure détectable au droit de l'îlot.
- × L'îlot de protection des piétons du passage piéton à la Route des Flumeaux est trop étroit.
- × Signal «Obstacle à contourner par la droite 2.34» se trouve dans le cône de visibilité du passage piéton.
- × La sortie de parking de la grande salle masque la zone d'approche ouest du passage piéton lorsque les véhicules attendent au cédez le passage pour s'engager sur la Route des Flumeaux.

- × Sur-élevé le signal «Obstacle à contourner par la droite» 2.34 pour améliorer les conditions de visibilité au droit de l'ilot.

- × Déplacer et sécuriser la traversée piétonne en prévoyant un aggrandissement de l'ilot et en adaptant les bordures.
- × Aménager un trottoir traversant au débouché du Chemin du Vieux-Tilleul
- × Agrandir le trottoir lors d'une requalification du tronçon.

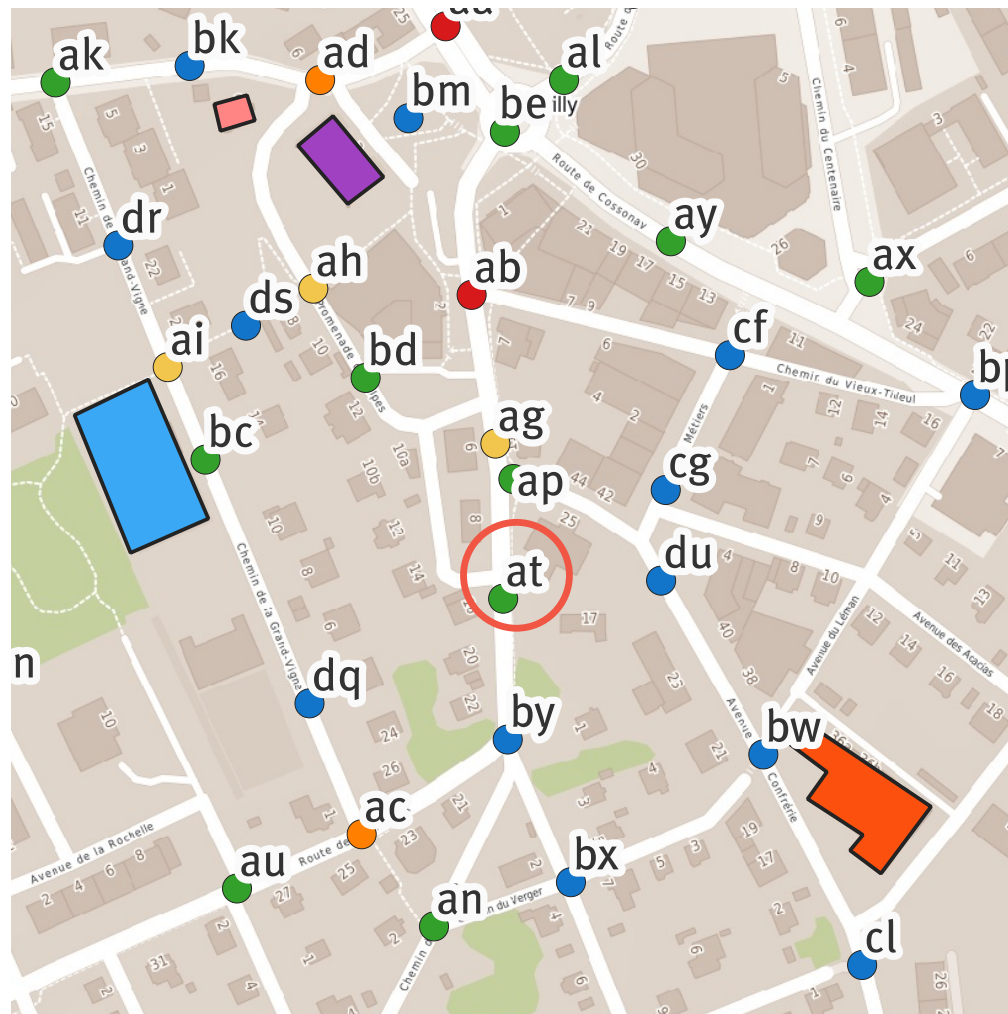
at - Route des Flumeaux 22

- × La largeur de trottoir est insuffisante selon SN 640 070.
- × Le signal «signaux lumineux» 1.27 à droite de la chaussée est masqué par la végétation.
- × Absence de continuité cyclable (cycles sur le trottoir pour rejoindre le Ch. des Baumettes depuis Prilly-Centre).

Trottoir, continuité cyclable	<ul style="list-style-type: none">× Pas de mesures envisageables à court terme× Diminution de la vitesse et mettre en limitation à 30 km/h.	<ul style="list-style-type: none">× Requalification de la Route des Flumeaux avec continuité cyclable et sécurisation du mouvement Prilly-centre -> Baumettes

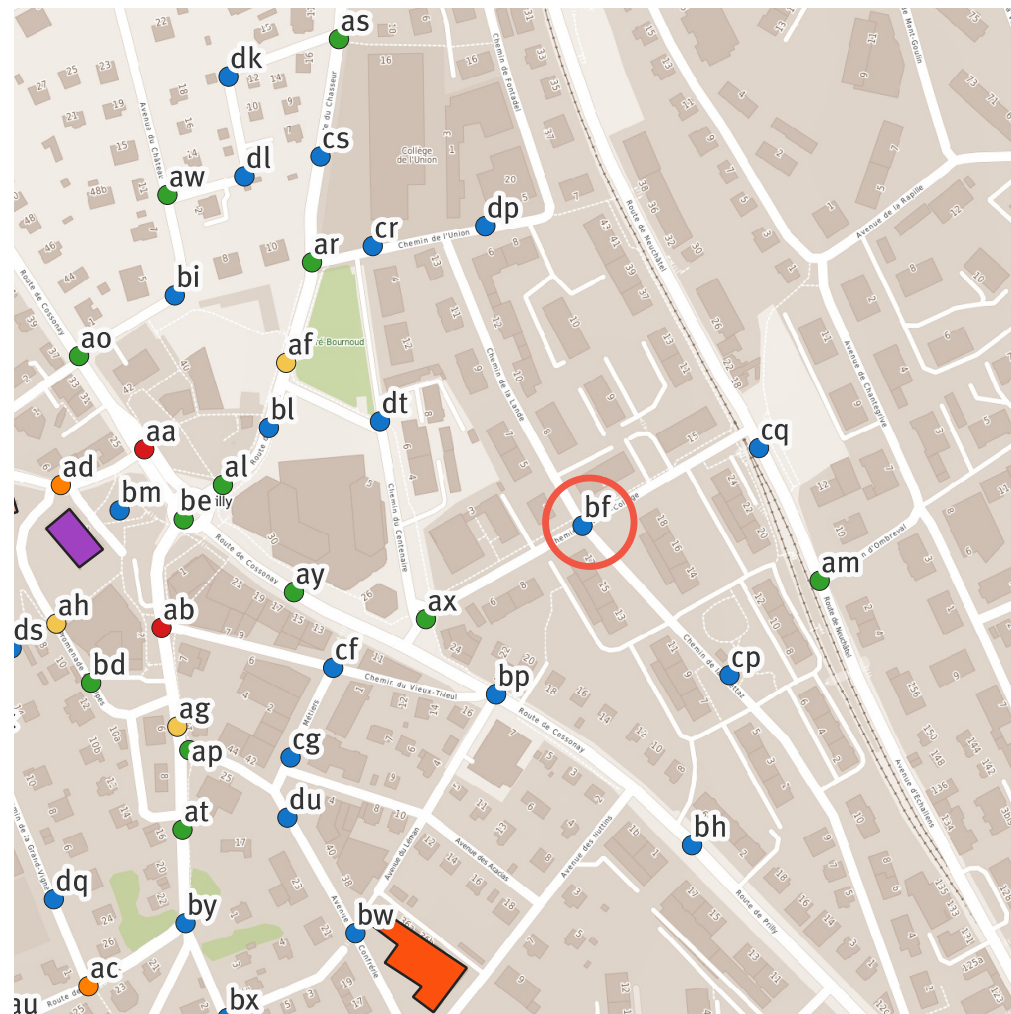
bf - Chemin du Vieux Collège, Chemin de la Lande

- × La visibilité sur les zones d'approche n'est pas toujours garantie (stationnement ou autres obstacles).
- × Les passages piétons sont trop proches des STOP (moins de 5 mètres), les véhicules à l'arrêt sont donc sur le passage piéton.
- × Complément : les bordures ne sont pas adaptées aux personnes à mobilité réduite ou malvoyante.

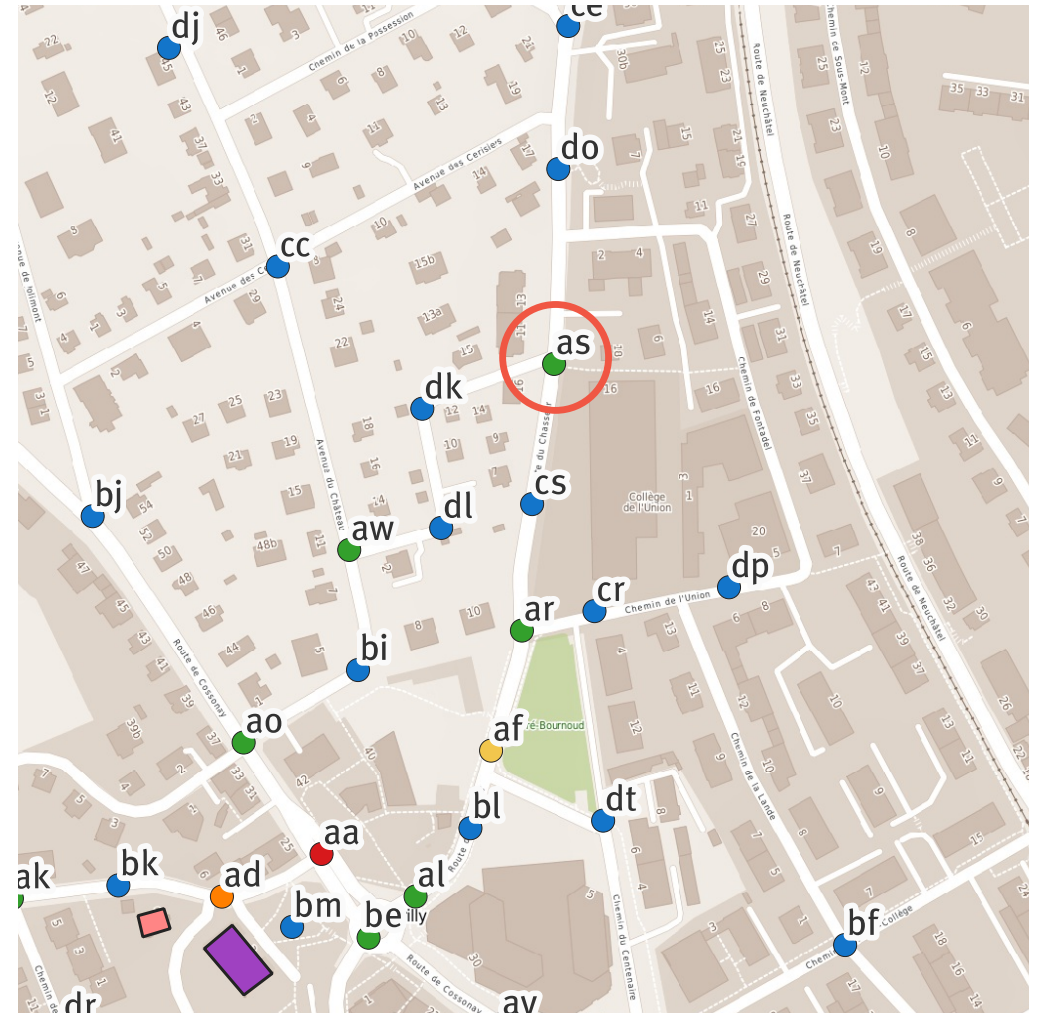
as - Route du Chasseur 18

- × Les distances de visibilité de/vers la zone d'approche Ouest sont insuffisantes en raison d'obstacles (sapin et haie)
- × La zone d'approche Ouest n'est pas protégée.
- × Comportement : mauvais respect de la priorité des piétons par le TIM.
- × Absence de cheminement piéton vers accès piéton privé (Rte du Chasseur 9).

- × Entretien des haies et du sapin pour assurer les conditions de visibilité

- × Requalification de la traversée (protéger la zone d'approche, aménagement d'un ilot ou raccourcir la traversée si la taille de la chaussée est insuffisante) et favoriser la diminution des vitesses pratiquées.

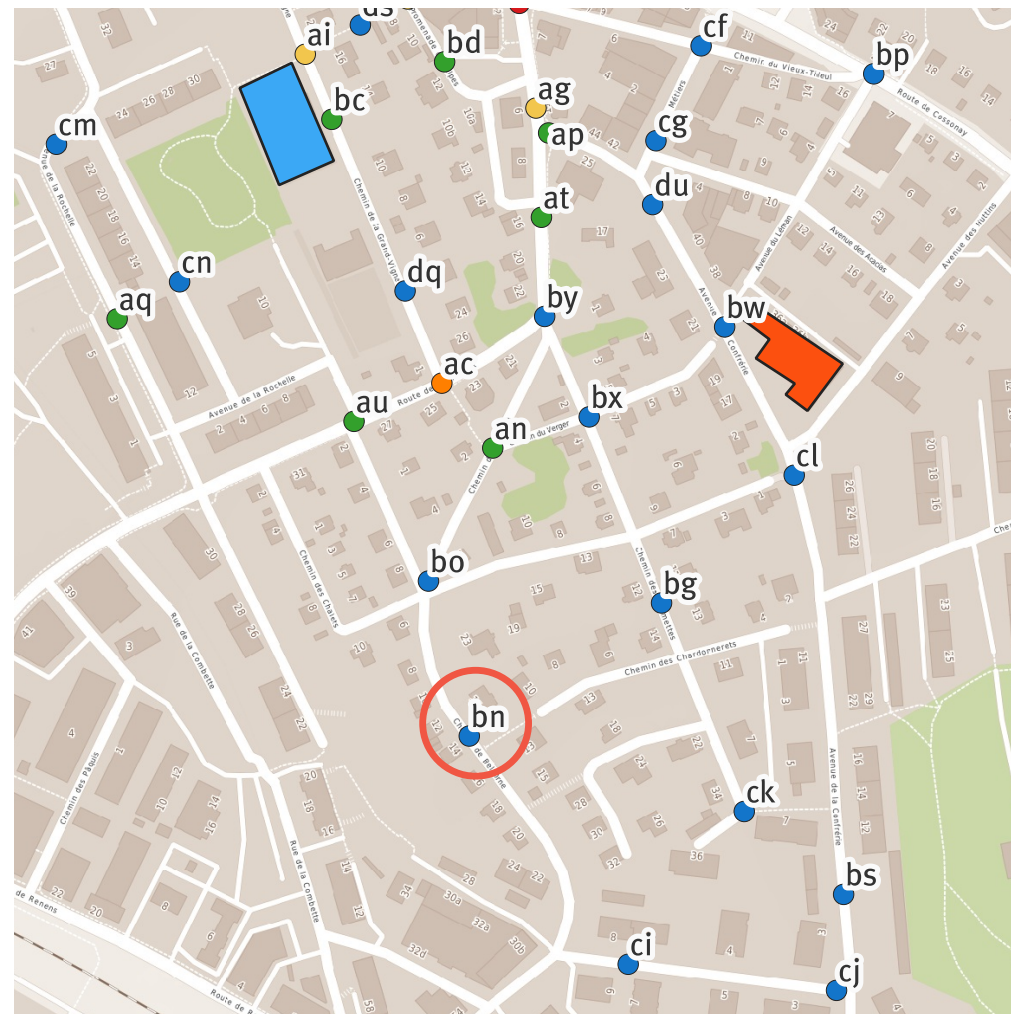
bn - Chemin de Bel-Orne

- × Débouché piéton (escalier) sans visibilité sur la chaussée.
- × La bande longitudinale n'offre aucune sécurité aux piétons, car elle n'est pas sécurisée.

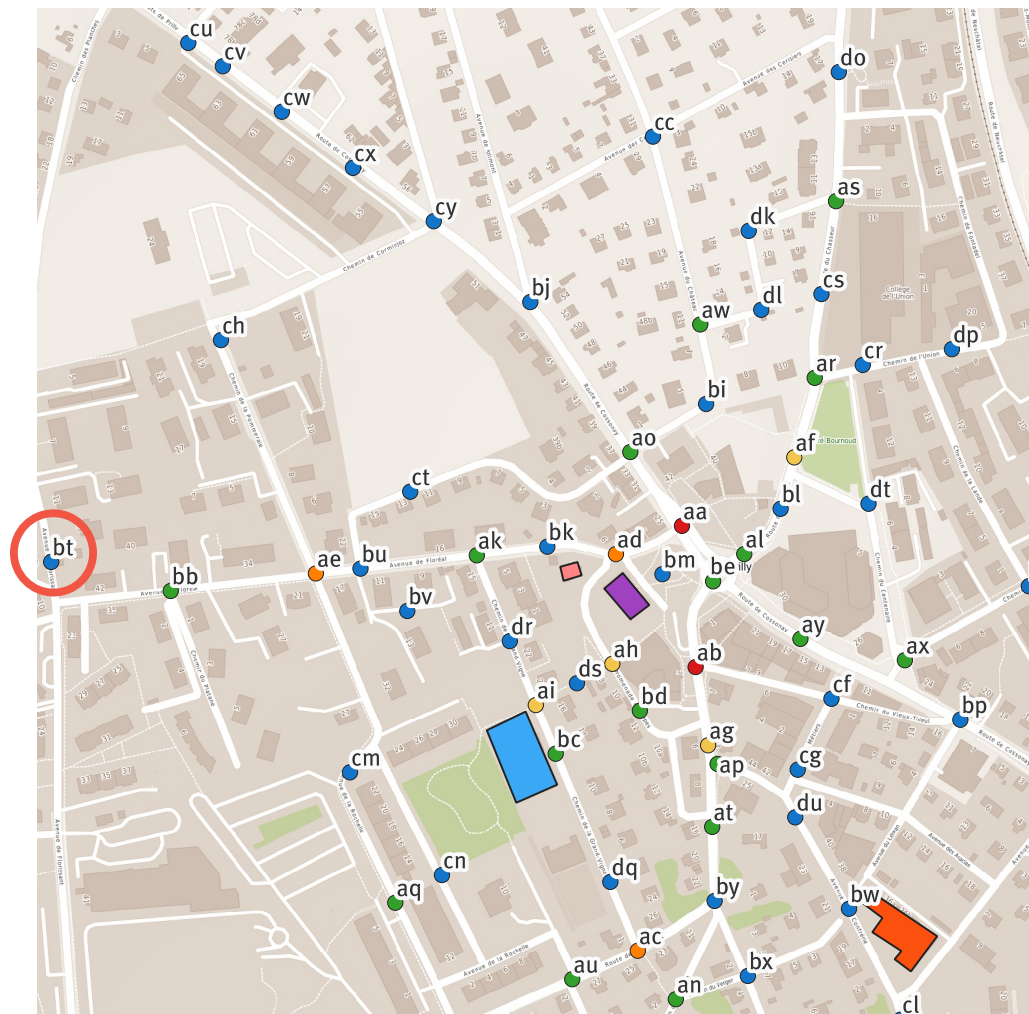
bt - Avenue de Floréal, Avenue de Florissant

- × la visibilité sur les zones d'approches n'est pas garantie à cause de la courbure et des places de stationnement
- × le passage piéton est trop long (>8,5 mètres)
- × le passage piéton est trop proche du stop (moins de 5 mètres).

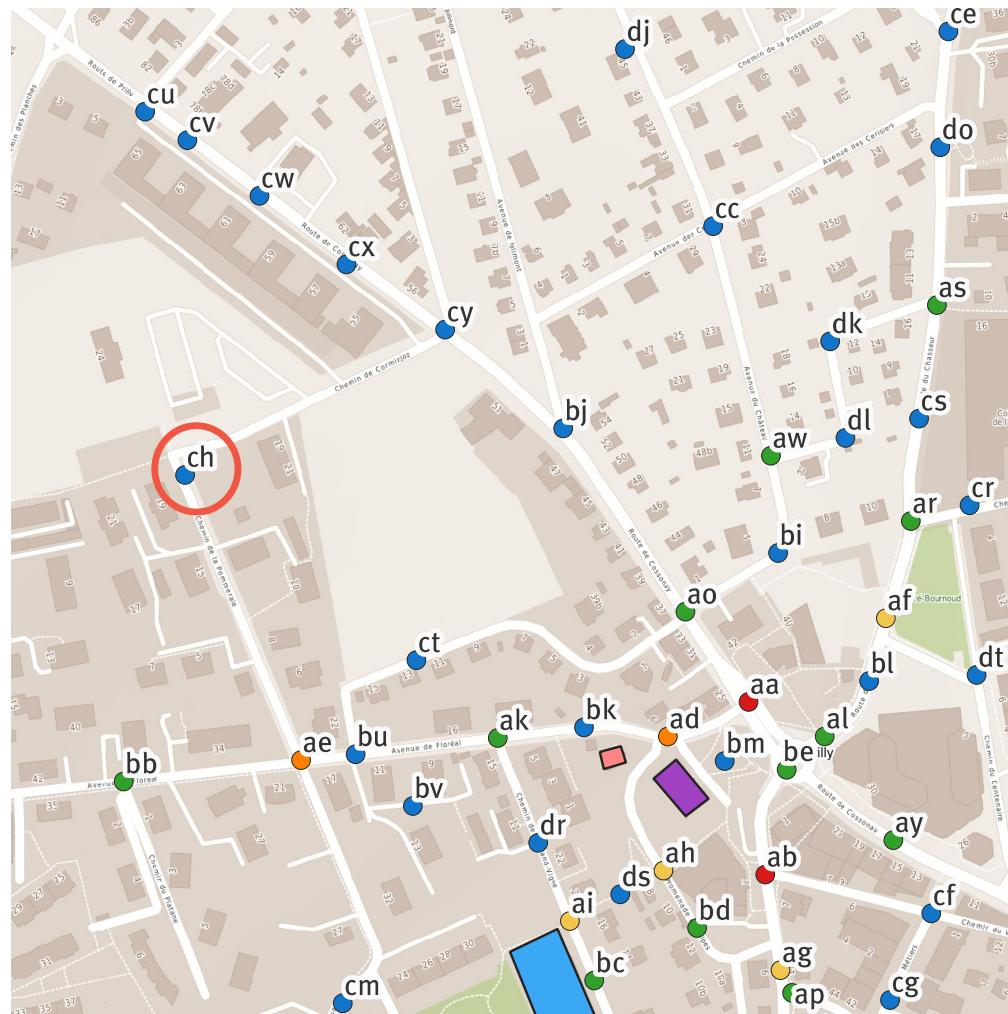
ch - Chemin de Corminjoz, Chemin de la Pommeraie

- × La visibilité du contre-sens cyclable n'est pas garantie : entre piétons et cycles à la hauteur de la traversée piétonne non prioritaire, entre cycles et véhicules due à la visibilité masquée par le muret.
- × Le marquage jaune au droit du muret n'offre aucune sécurité pour les piétons et les vélos (conflits potentiels).
- × La traversée de la chaussée par les piétons est masquée par le muret.
- × La signalisation est mal positionnée et peu visible («Obstacle à contourner par la droite» 2.34 et «Accès interdit» 2.02)

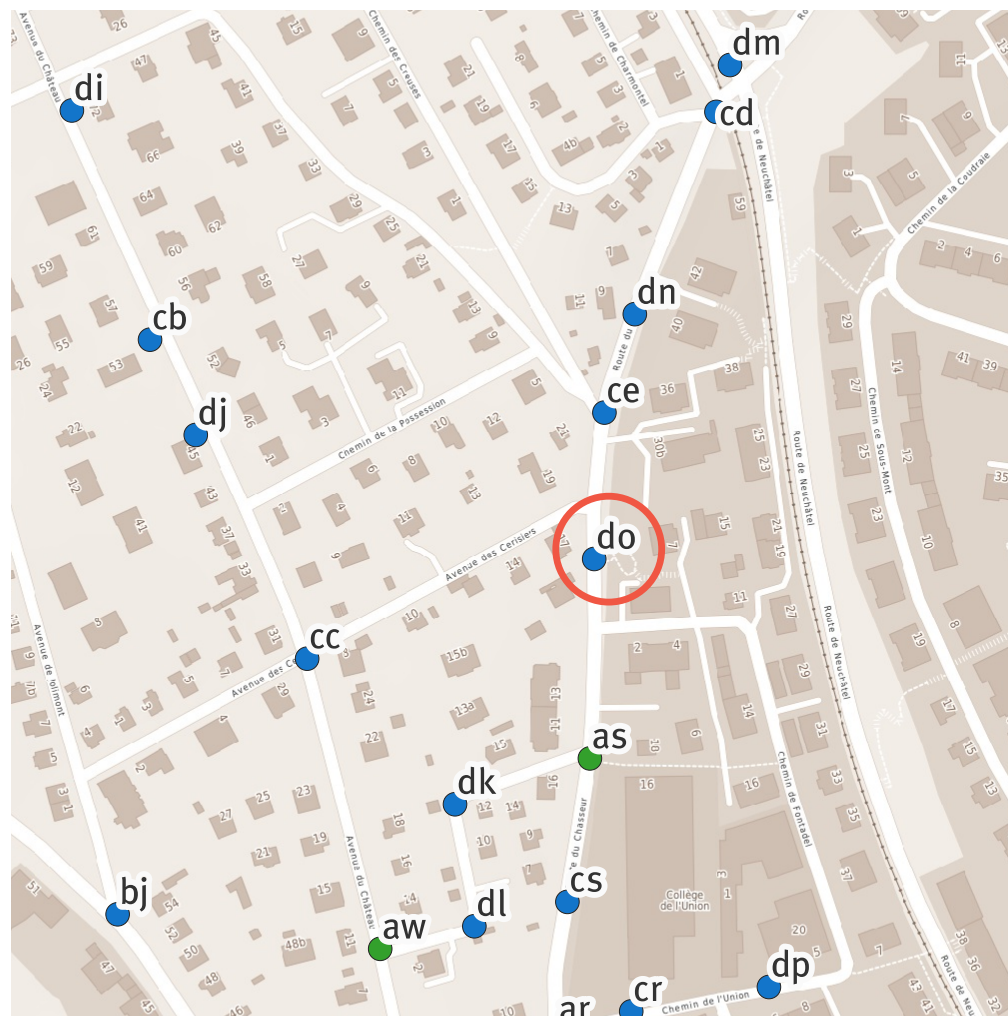
do - Route du Chasseur 24

- × L'îlot de protection des piétons du passage piéton sur la Route du Chasseur est trop étroit et la largeur est insuffisante.
- × L'îlot est masqué lorsqu'un véhicule s'arrête sur la présélection.
- × Le signal «Obstacle à contourner par la droite» 2.34 est situé dans le cône de visibilité du passage pour piéton.
- × Complément : Il manque des bordures détectables au droit de l'îlot.

- × Supprimer les signaux «Obstacle à contourner par la droite» 2.34 pas nécessaires au guidage des véhicules pour améliorer les conditions de visibilité au droit de l'îlot

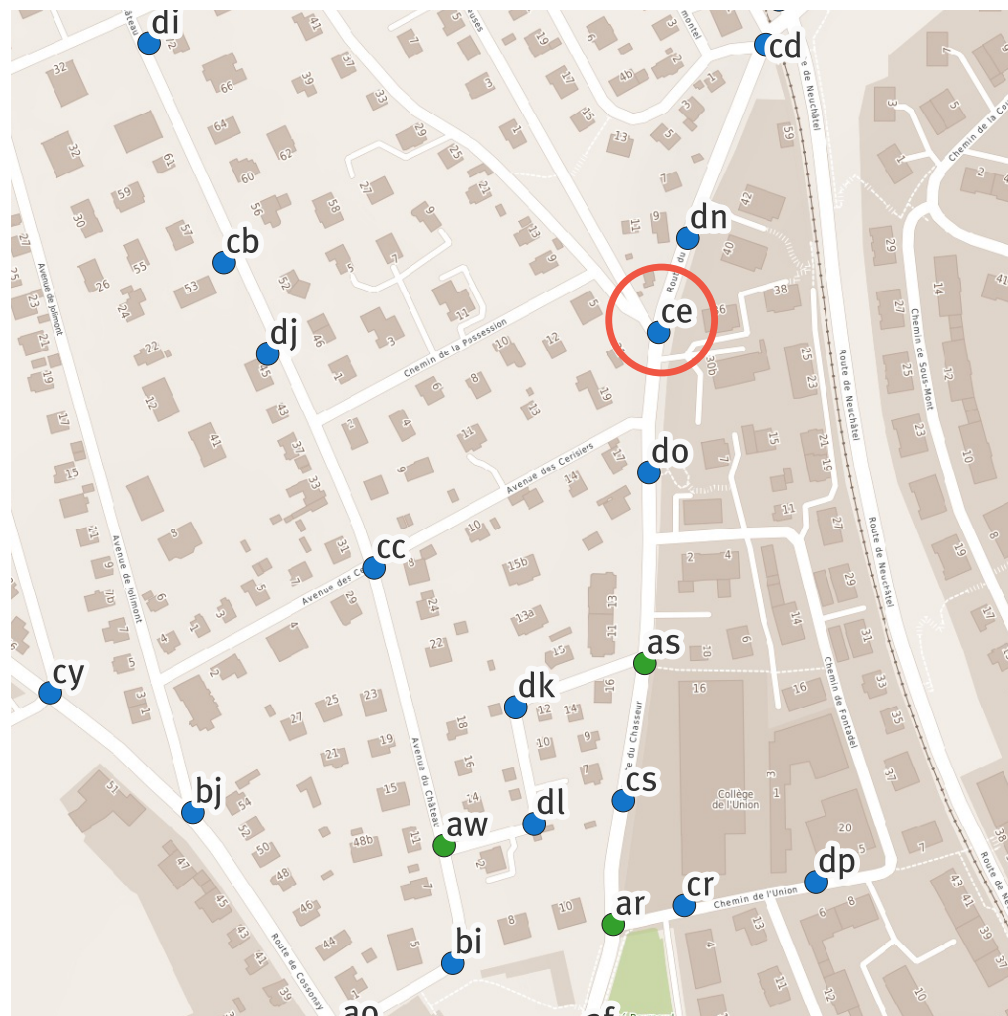
ce - Route du Chasseur 21

- × Le passage piéton présente plusieurs déficits importants :
 - × la visibilité est nulle sur l'une des zones d'approche rendant la traversée très dangereuse
 - × Le passage piéton est trop long et l'îlot n'est pas conforme
 - × les bordures ne sont pas conformes et ne permettent pas aux personnes à mobilité réduite de traverser.
- × Il y a du stationnement privé sur le trottoir.
- × Le régime de priorité dans le carrefour est peu clair et peu porter à confusion.
- × La bande longitudinale en direction de la piscine est franchissable et n'offre aucune sécurité pour les piétons.

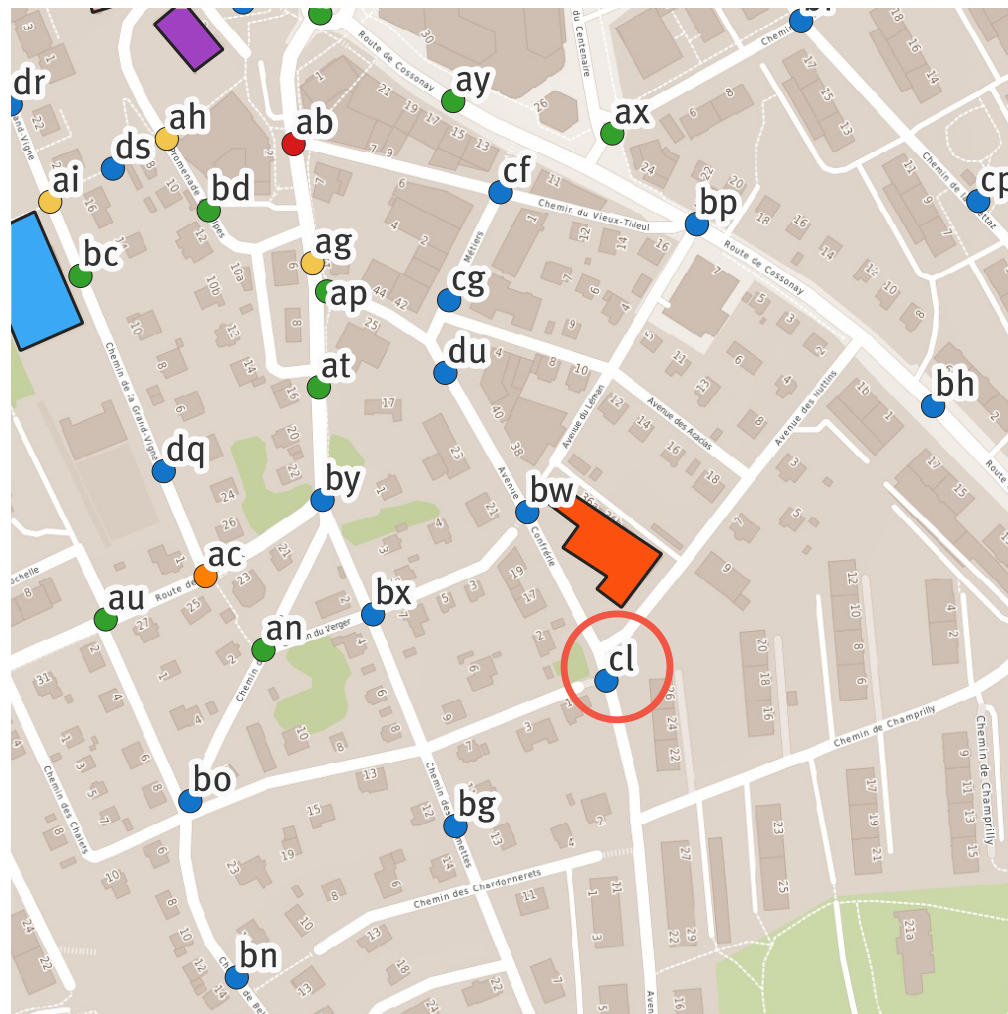
cl - Av. de la Confrérie, Av. des Huttins

L'éclairage public est masqué par l'arborisation.

Passage piéton Av. de la Confrérie	<ul style="list-style-type: none">× Suppression des places de parc gênant la visibilité.× Supprimer les signaux «Obstacle à contourner par la droite» 2.34 pas nécessaires au guidage des véhicules pour améliorer les conditions de visibilité au droit de l'îlot.	<ul style="list-style-type: none">× Etudier l'exploitation en zone 30 du quartier, ce qui permettrait de réduire la distance de visibilité nécessaire sur la zone d'attente du passage piéton.× Réaliser une bordure détectable au droit de l'îlot.

Passage piéton Av. des Huttins	<ul style="list-style-type: none">× Raccourcir la traversée en diminuant le gabarit de la chaussée et des avancées de trottoir (cette mesure peut être réalisée rapidement à l'aide de marquages et de potelets avant une pérennisation).	<ul style="list-style-type: none">× À terme, remplacer le cédez-le-passage et le passage piéton par un trottoir traversant.

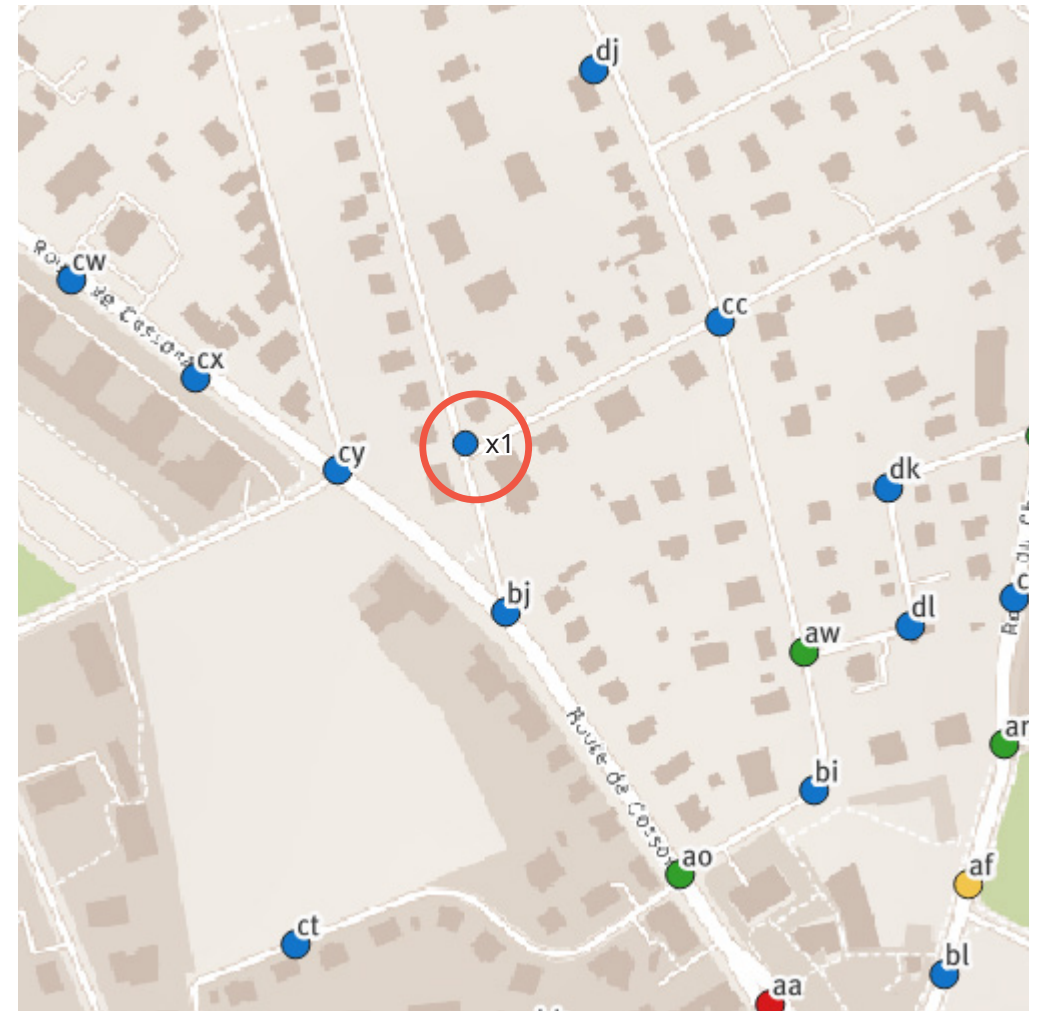
x1 - Avenue de Jolimont

- × Sortie du cheminement piéton sans visibilité sur la chaussée et inversement.
- × La bande longitudinale sur l'Avenue de Jolimont et franchissable et n'offre aucune sécurité aux piétons.

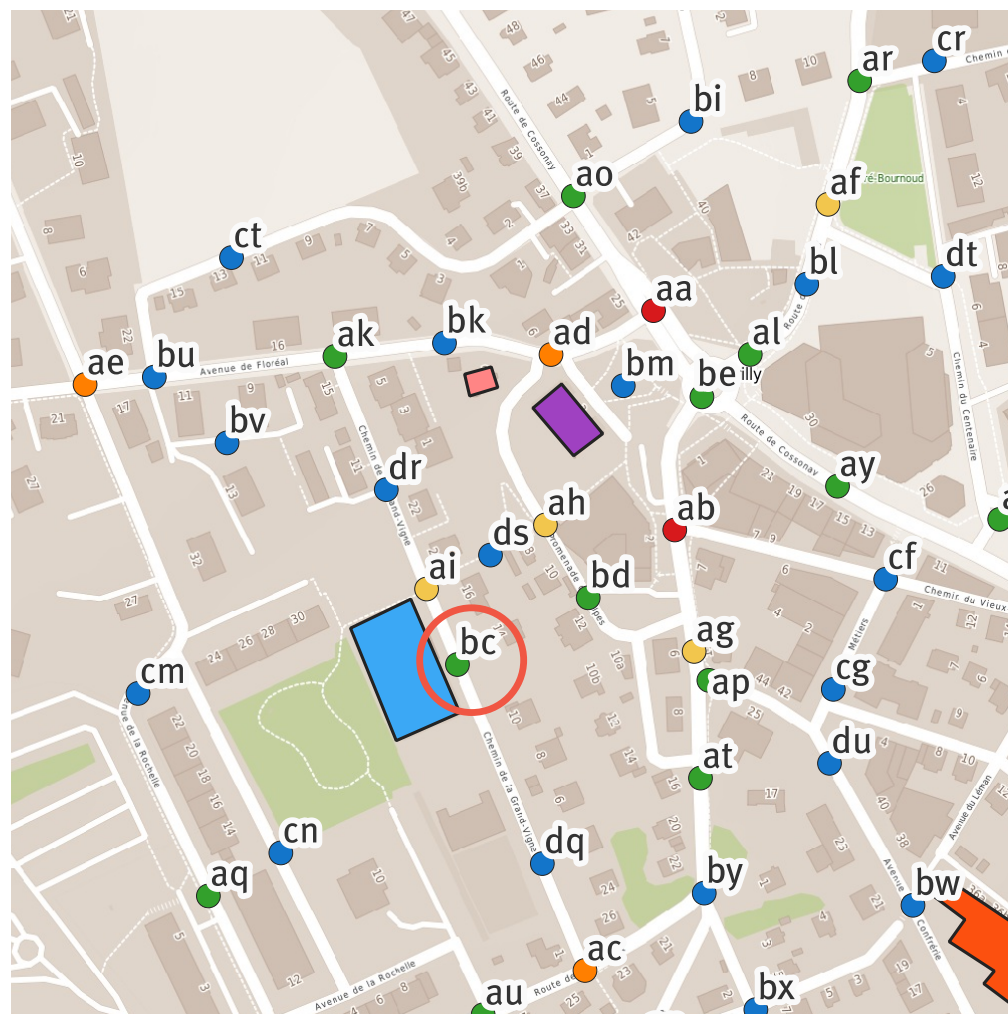
bc - Chemin de la Grand-Vigne 3

La largeur des trottoirs en amont est insuffisante.

Passage piéton	<ul style="list-style-type: none">× Suppression de stationnement et haie pour améliorer les conditions de visibilité	<ul style="list-style-type: none">× Etudier le déplacement du passage piéton et l'aménagement de bastions pour sécuriser les zones d'attente.× Reconfigurer le stationnement en conséquence.

Dépose sauvage hors-case	<ul style="list-style-type: none">× Action de sensibilisation auprès des parents pour éviter les comportements dangereux et le stationnement en double file (mesures déjà en cours en collaboration avec la police).× Avertissement et mise en place de contrôles pour dissuader la dépose/reprise en dehors des cases.	<ul style="list-style-type: none">× Elargir le trottoir Nord

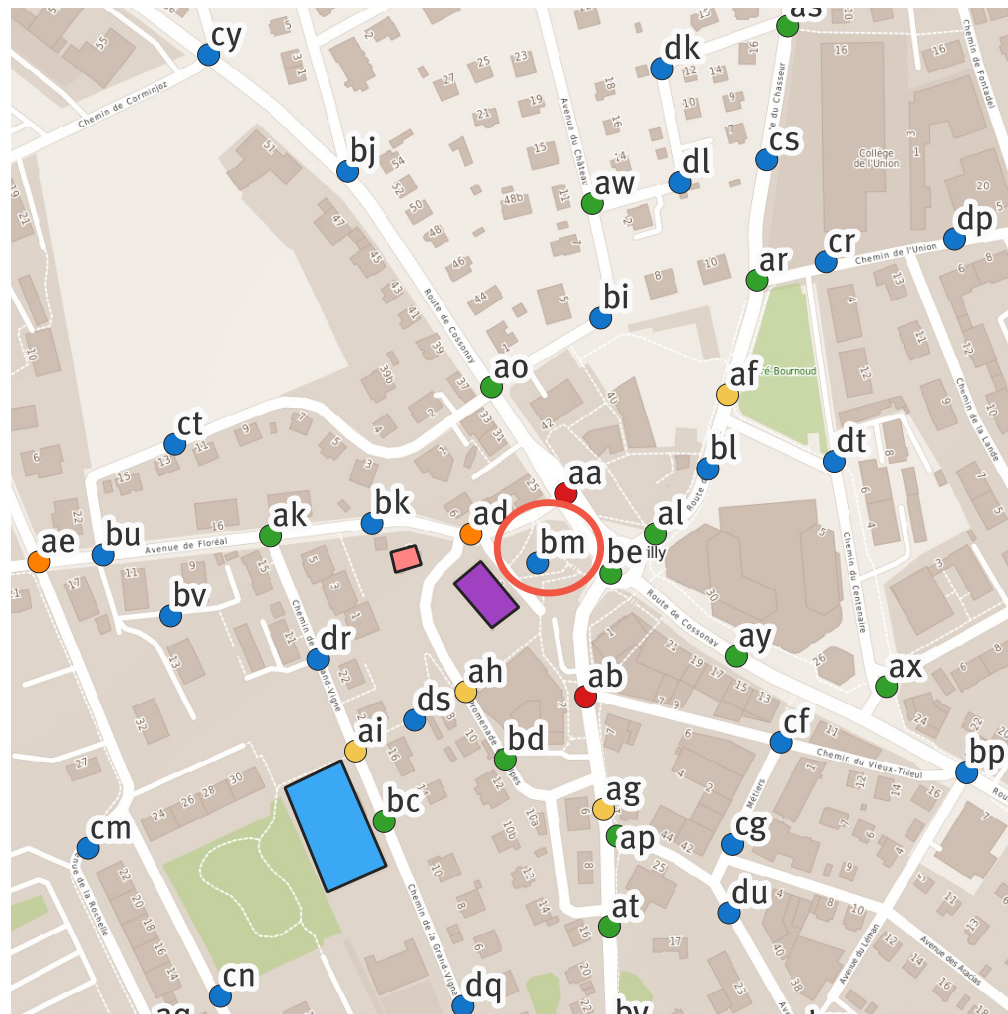
bm - Place du collège

- × Problèmes de comportement : mouvements de véhicules induits par les places de stationnement privées et la dépose/reprise dans une zone à forte densité piétonne et cyclable.

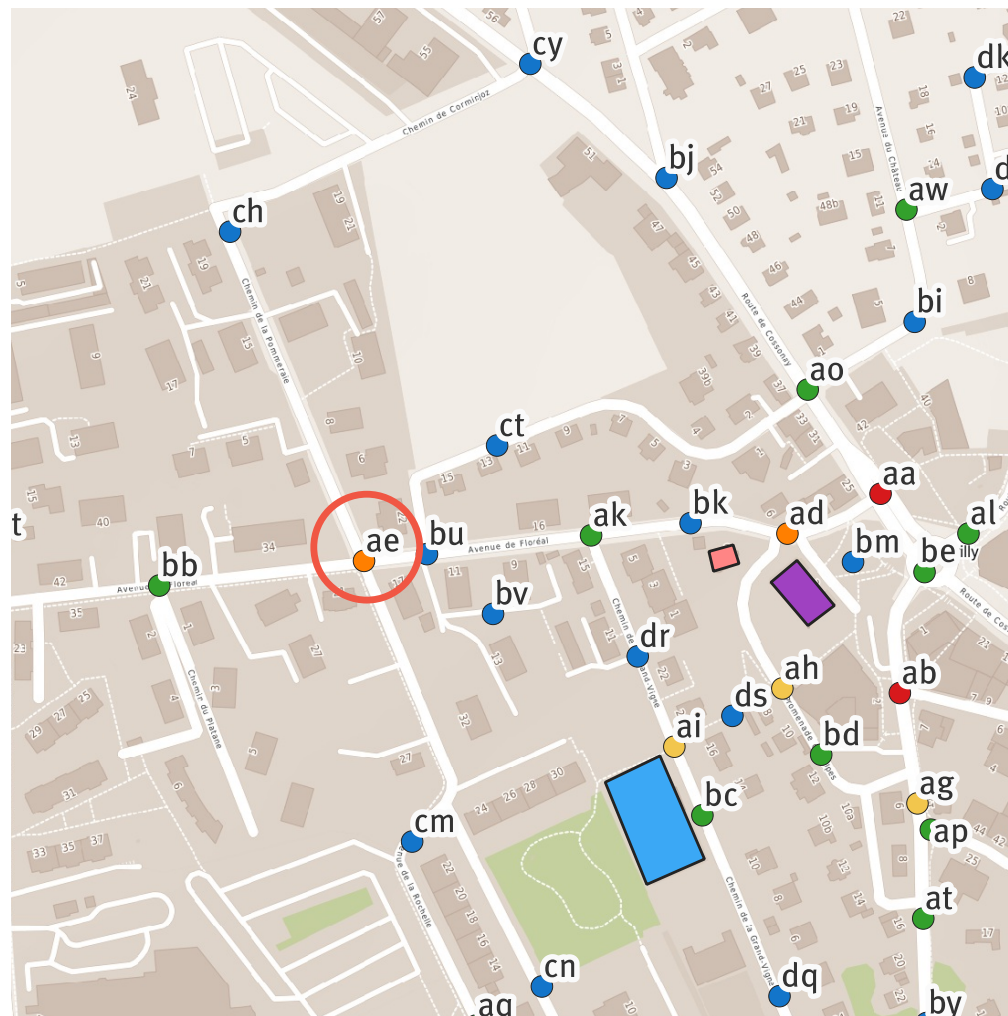
ae - Carrefour Rochelle/Floréal

- × Absence de continuité piétonne et largeur de chaussée importante à traverser (7 m).
- × Distances de visibilité de/vers les zones d'approche insuffisantes selon VSS 40 241 (applicable aussi aux aides à la traversée non marquées) en raison d'obstacles (haie, stationnement).
- × Largeur de trottoir insuffisante.

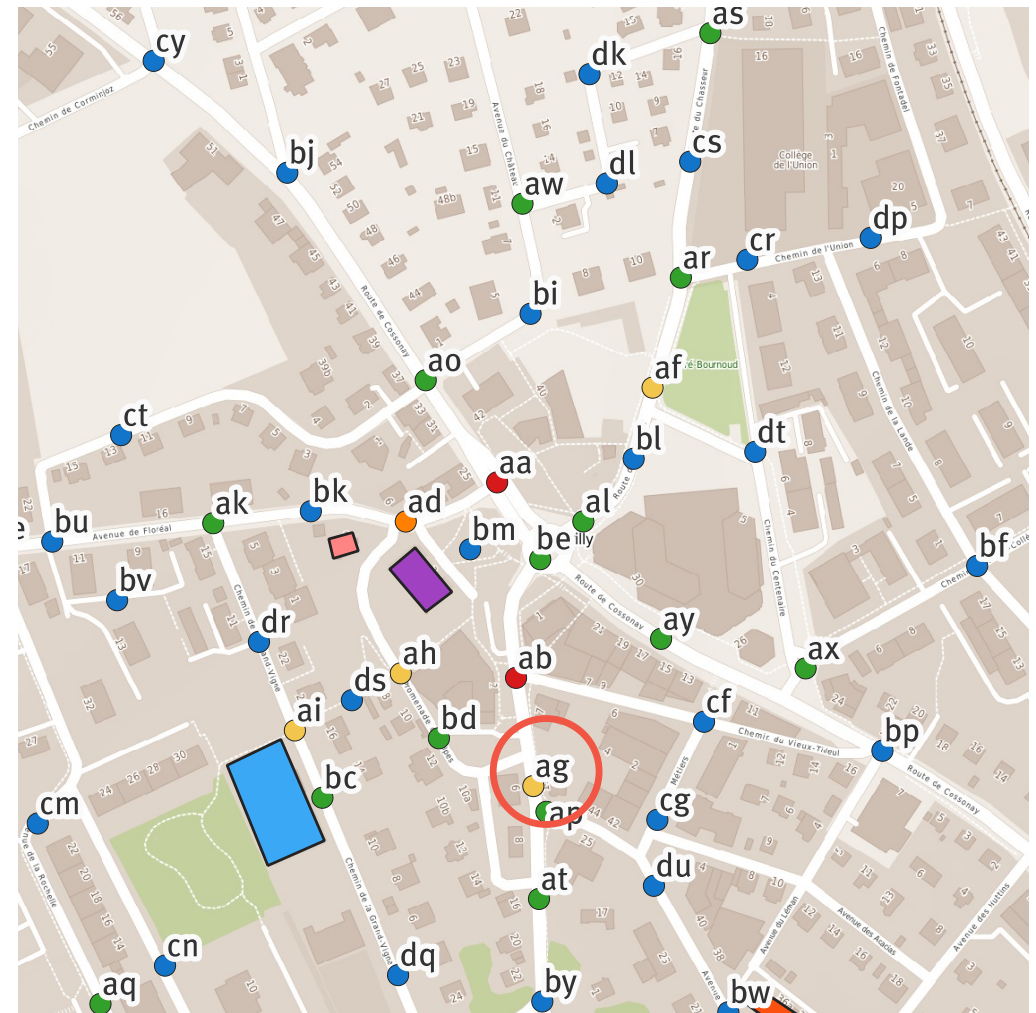
ag - Route des Flumeaux 6

La largeur de trottoir est insuffisante.

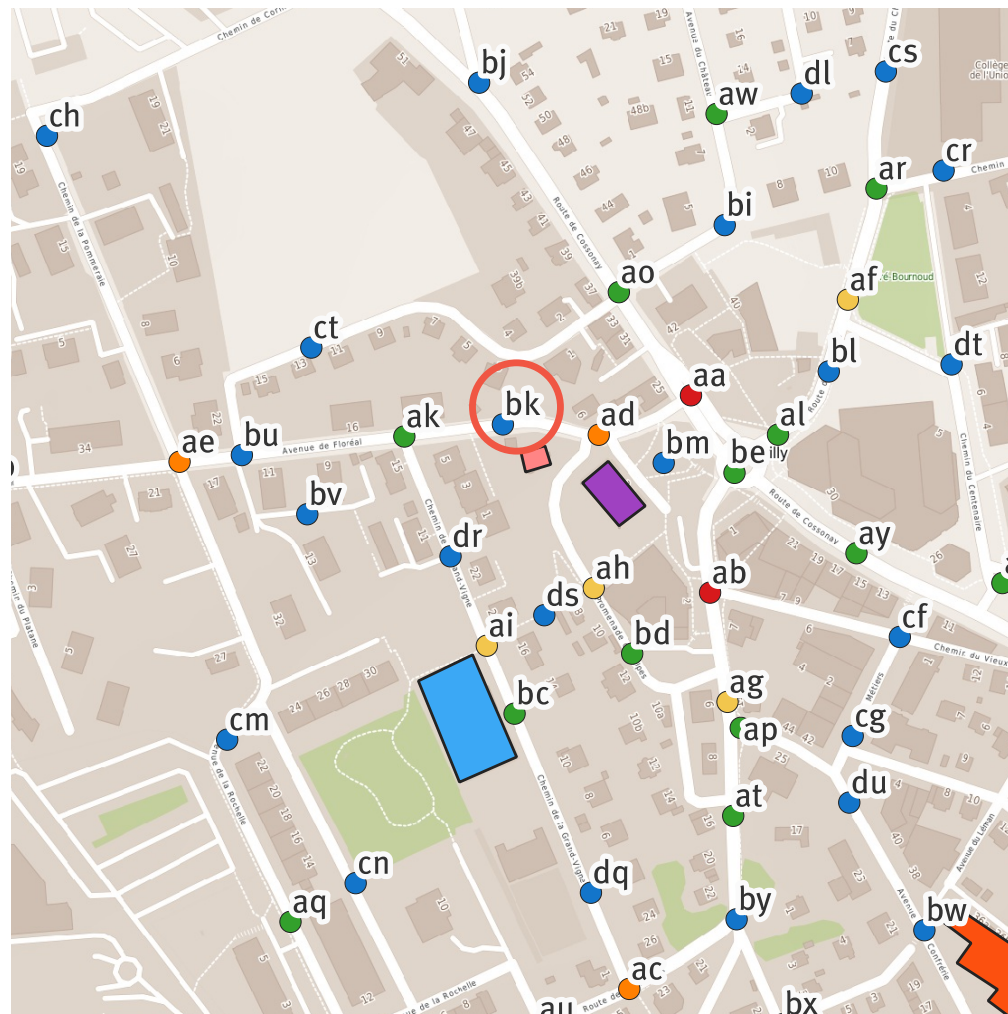
bk - Aveue de Floréal

- × Les vitesses sont perçues comme élevées (à confirmer par un relevé) en raison des trajectoires rectilignes possibles.
- × Absence d'aménagement cyclable (pente env. 6%).
- × La largeur du trottoir est insuffisante.

trottoir	<ul style="list-style-type: none">× Réorganiser le stationnement pour renforcer la modération des vitesses (rétrécissement actuel peu efficace en raison de la forte proportion de trafic montant) en privilégiant des ruptures optiques de la linéarité du tracé routier (éléments de modération, et stationnement en épis).× Etudier la possibilité d'aménagement cyclable en montée.	<ul style="list-style-type: none">× Elargissement des trottoirs
	Vitesses	<ul style="list-style-type: none">× Mettre en place des actions de sensibilisation (affichages, radar pédagogique).× Le cas échéant, mettre en place des mesures de police.

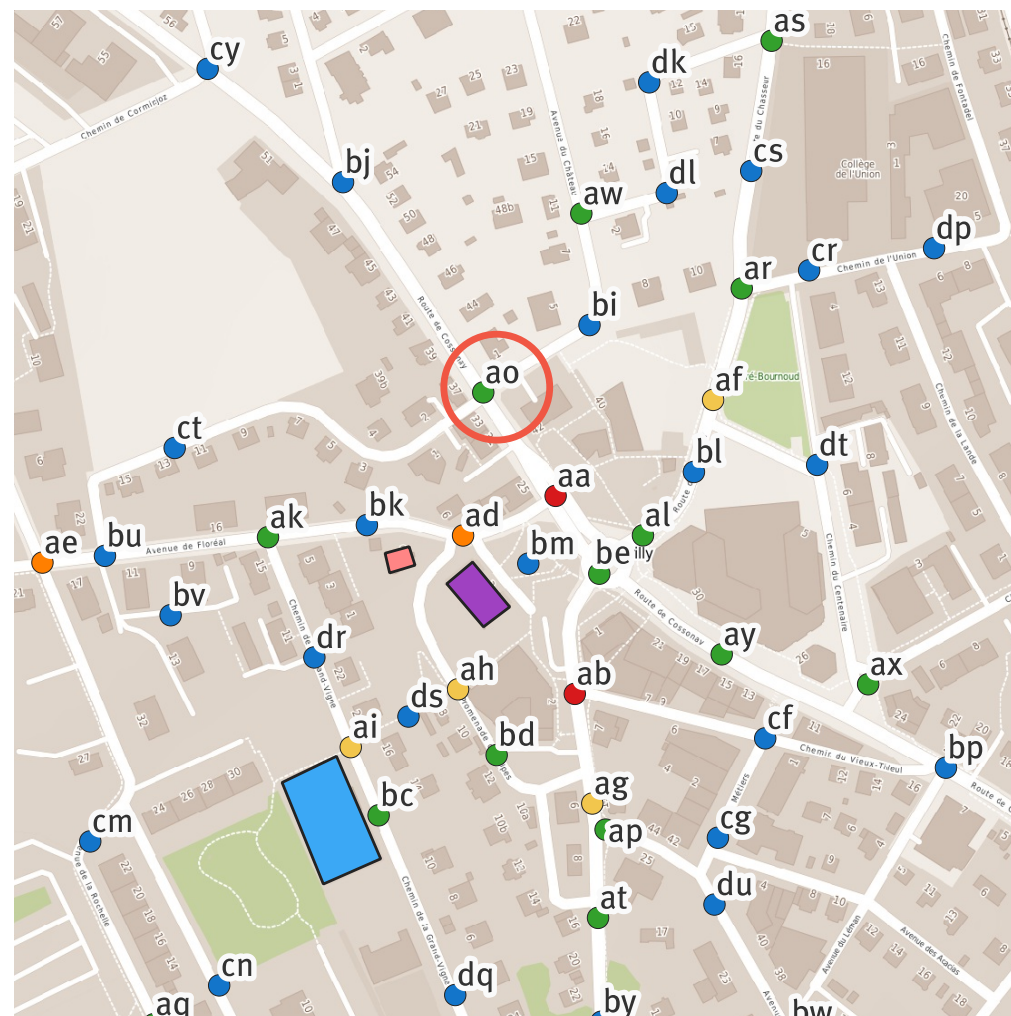
ao - Av. du Château 1

- × Largeur de trottoir insuffisante pour le trottoir côté nord sur l'Av. du Château.
- × Doubleon entre trottoir traversant et passage piéton.

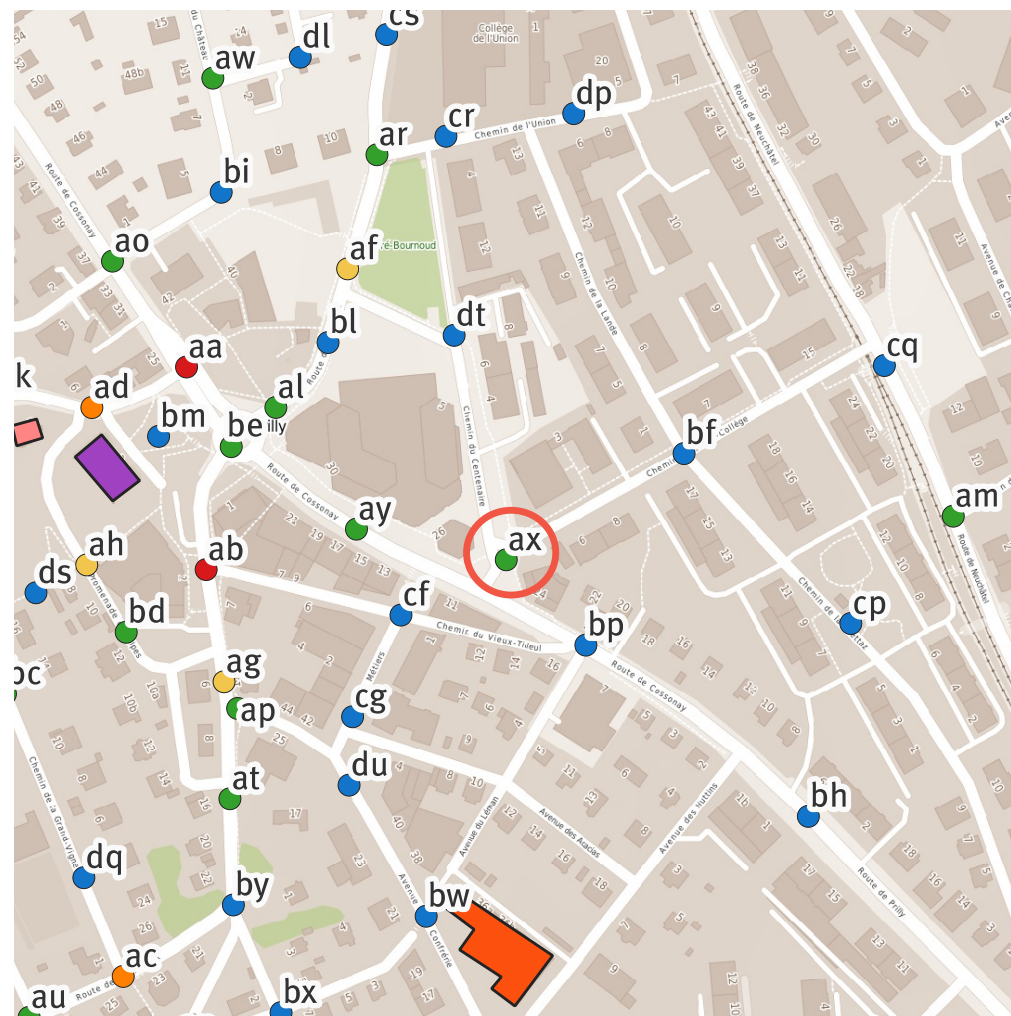
ax - Ch. Du Vieux-Collège 6

- × Distances de visibilité de/vers la zone d'approche Nord du passage piéton insuffisant en raison d'obstacles (stationnement).
- × Qualité du marquage du passage piéton non conforme aux exigences luminotechniques.
- × Débouché du Ch. du Vieux-Collège sur la Route de Cossonay très large.
- × Détour piéton important le long de la Route de Cossonay, côté Nord.

Passage piéton	<ul style="list-style-type: none">× Suppression d'une ou deux places de stationnement pour assurer les conditions de visibilité au passage piéton du Vieux-Collège× Entretien du marquage du passage piéton	<ul style="list-style-type: none">× Etudier la possibilité de réaliser un îlot de protection pour piéton.

Intersection		<ul style="list-style-type: none">× Reconfiguration du débouché Centenaire/Vieux-Collège (en réduisant la taille du débouché) sur la Route de Cossonay en tenant compte des contraintes des camions et en assurant une continuité piétonne le long de la route de Cossonay.
