Recommandations

PRILLY, COLLÈGES DU CENTRE ET DU GRAND-PRÉ - ASIGOS - 2025

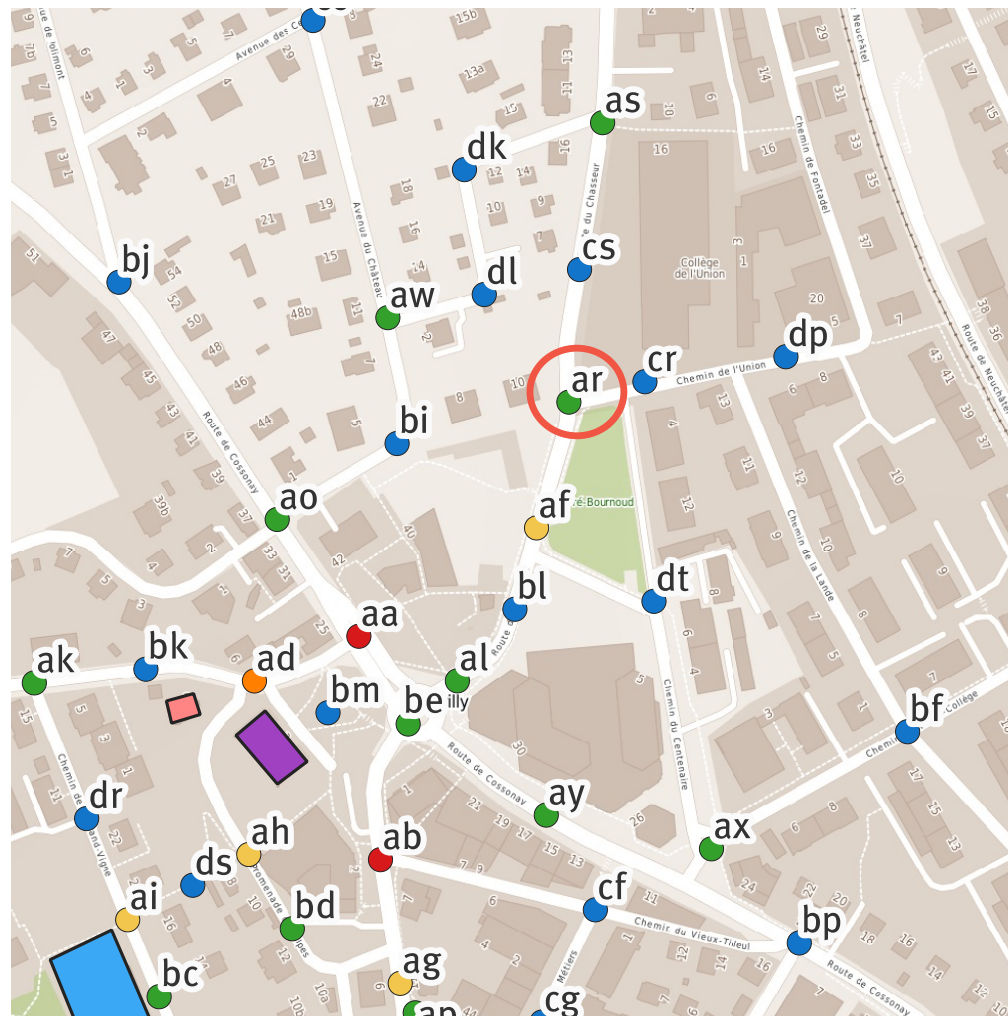
ar - Ch. De l'Union 4

- × Le passage piéton n'a pas d'ilot de protection.
- × Largeur de trottoir insuffisante.
- × Présence d'affiches publicitaires pouvant induire une distraction des usagers (mais pas de carrefour complexe à proximité).

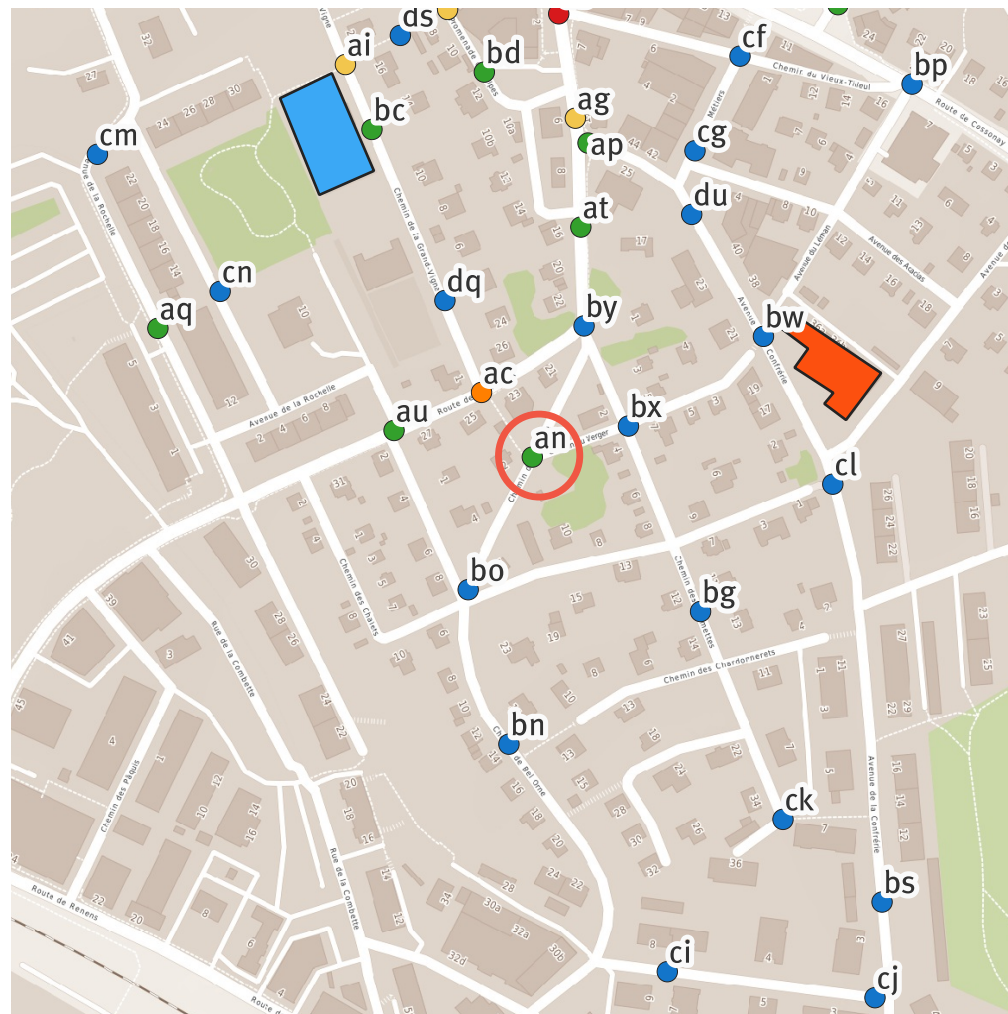
an - Ch. De Bel-Orne 2

- × Bande piétonne trop étroite et non protégée physiquement.
- × Distances de visibilité de/vers les zones d'approche insuffisantes au passage piéton) en raison d'obstacles (haie).
- × Distance de visibilité au débouché du chemin du Verger sur le chemin de Bel-Orne insuffisante.

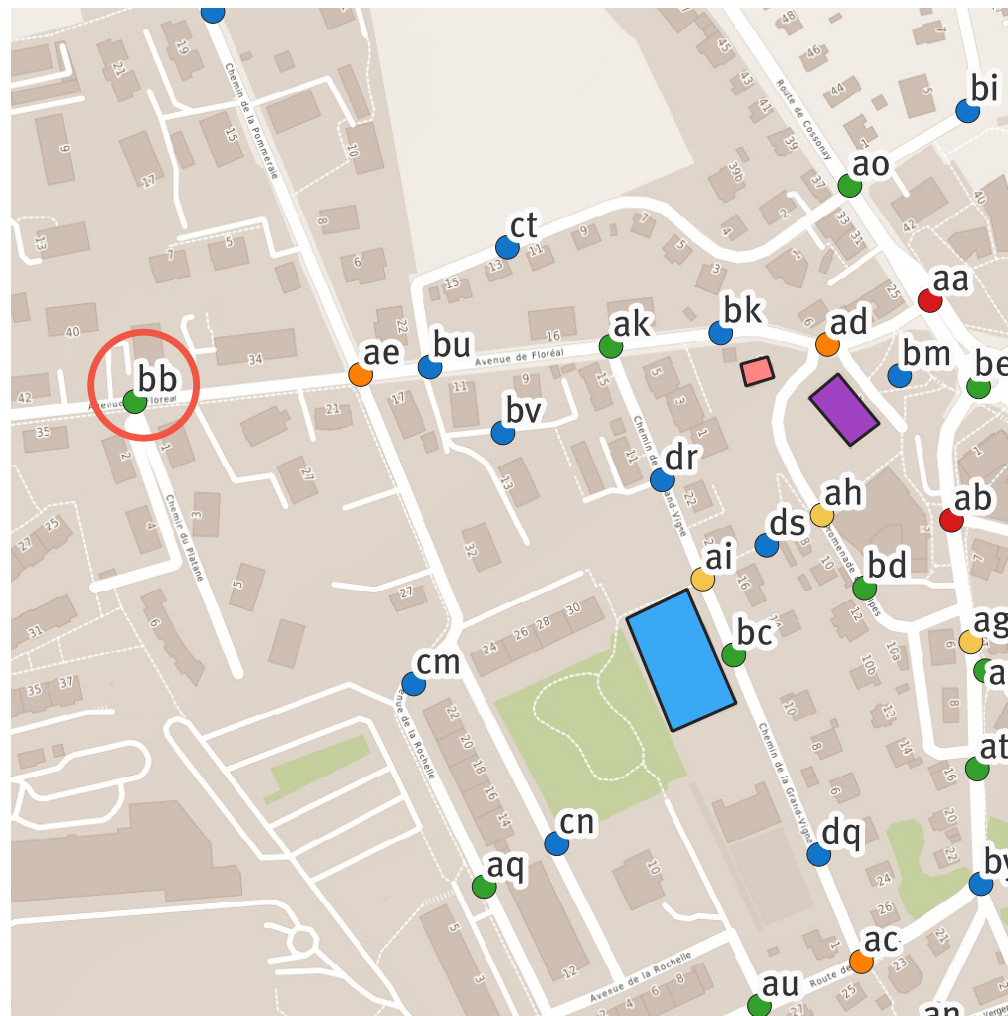
bb - Avenue de Floréal, Chemin du Platane

- × Sur toute l'avenue de Floréal, les sorties de parking riverain ne respectent pas les conditions de visibilité sur le trottoir ou la chaussée. (la visibilité est habituellement masquée par un muret, de la végétation, une barrière ou le stationnement privé).
- × Les places de stationnement tout le long de l'avenue ne permettent à aucun moment de traverser en sécurité (zone 30 sans passage piéton aménagé, les piétons peuvent traverser où ils jugent le plus sûr).

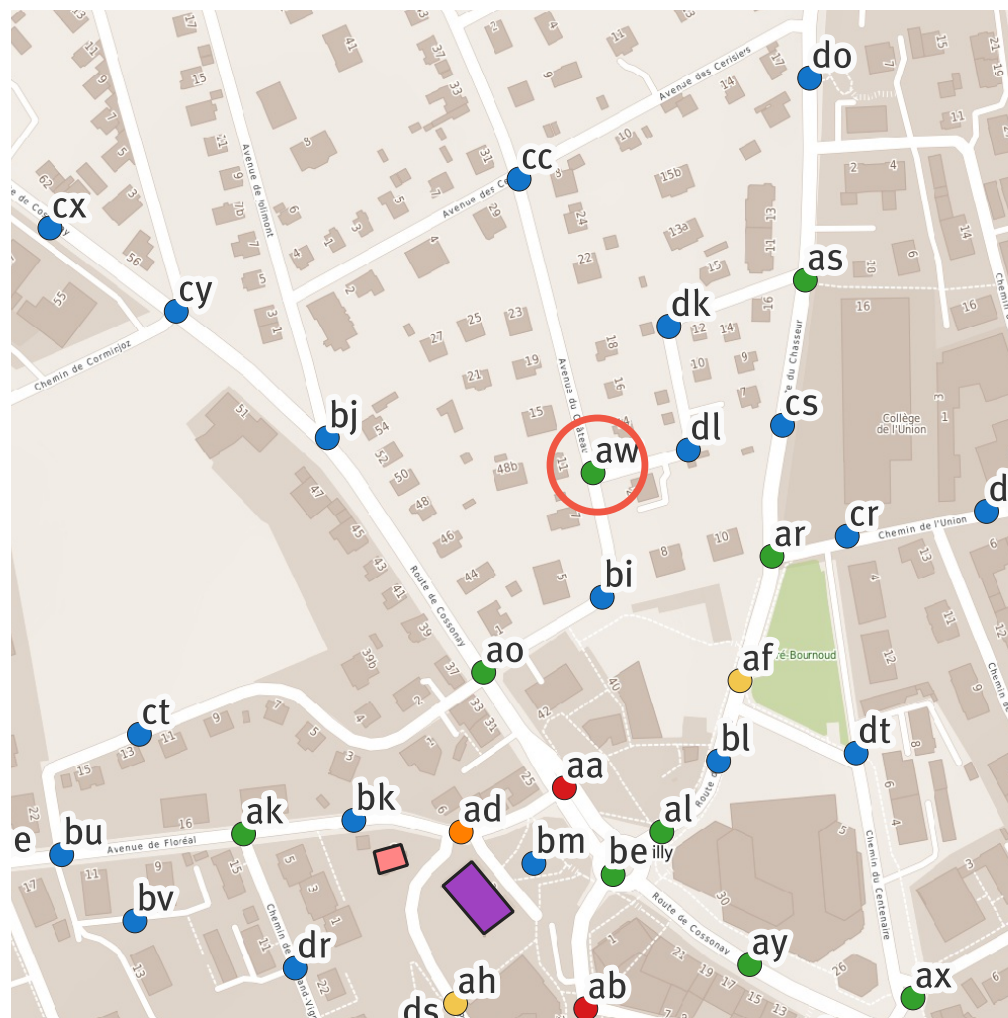
aw - Av. du Château 11

- × Distances de visibilité de/vers les zones d'approche insuffisantes selon VSS 40 241 (applicable aussi aux aides à la traversée non marquées) en raison d'obstacles (haie, murs, palissade)
- × Distance de visibilité au débouché Ch. de la Buissonnières sur Av. du Château insuffisantes.

- × Etudier la mise en place d'un rétrécissement permettant une avancée des piétons et des véhicules pour améliorer les conditions de visibilité et diminuer les vitesses sur l'Av. du Château.

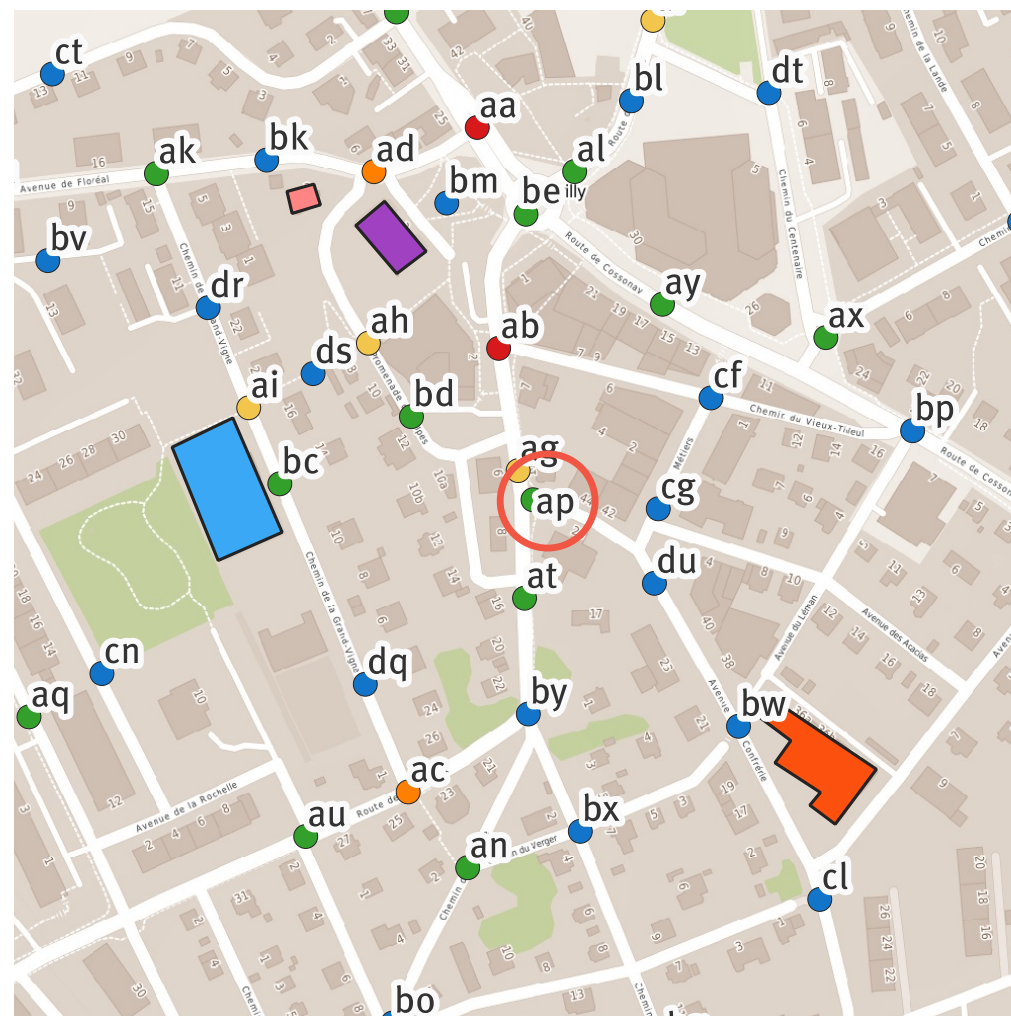
ap - Avenue de la Confrérie 25

- Le passage piéton sur l'Avenue de la Confrérie présente plusieurs déficits :
- × Manque de bordure détectable au droit de l'îlot.
 - × Zone d'approche sud non délimitée physiquement (surface interdite au trafic).
 - × Signal «Obstacle à contourner par la droite» 2.34 dans le cône de visibilité du passage pour piéton.
 - × La largeur de trottoir est insuffisante.

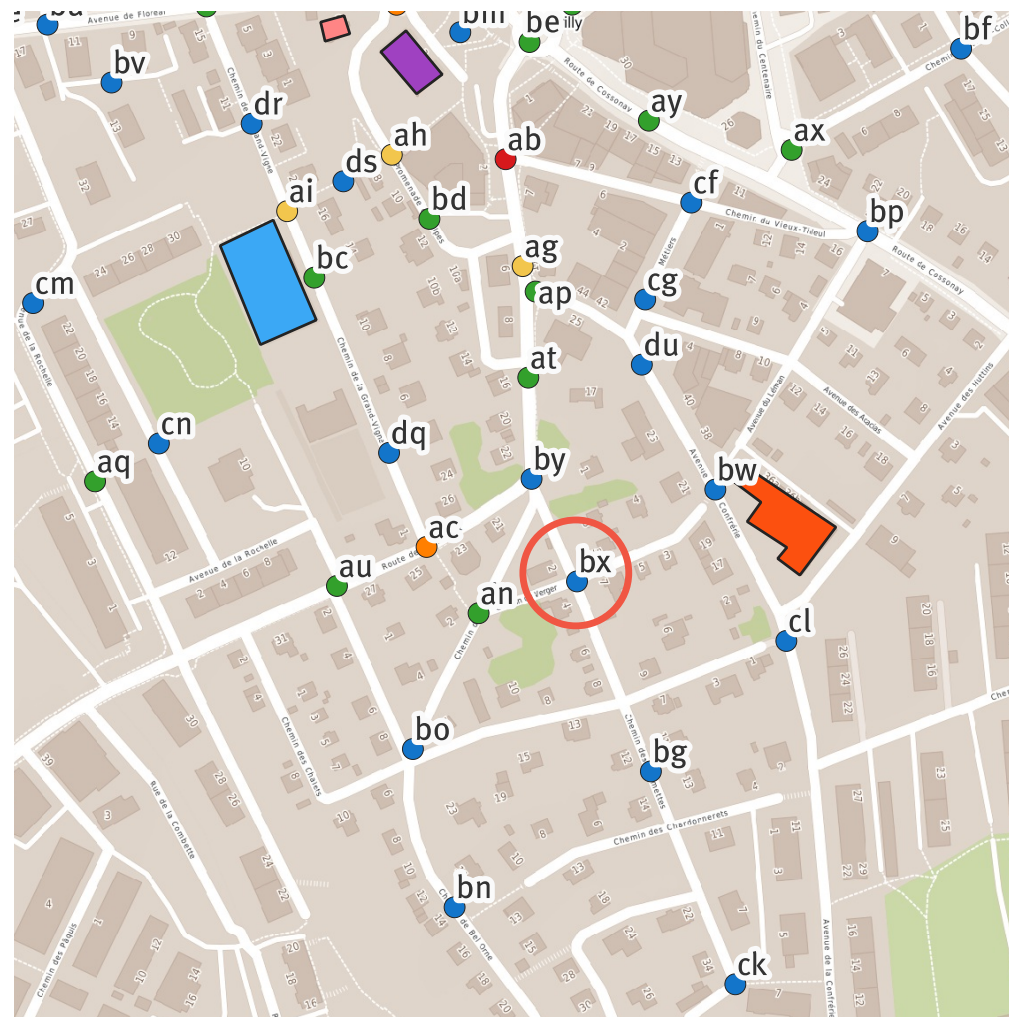
bx - Ch. Des Baumettes, Chemin du Verger

- × La bande longitudinale est trop étroite et franchissable (non protégée physiquement).
- × Les distances de visibilité entre véhicules aux débouchés Verger Est et Ouest sur Baumettes sont insuffisantes
- × Les distances de visibilité de/vers les zones d'approche sont insuffisantes (applicable aussi aux aides à la traversée non marquées) en raison d'obstacles (haie).

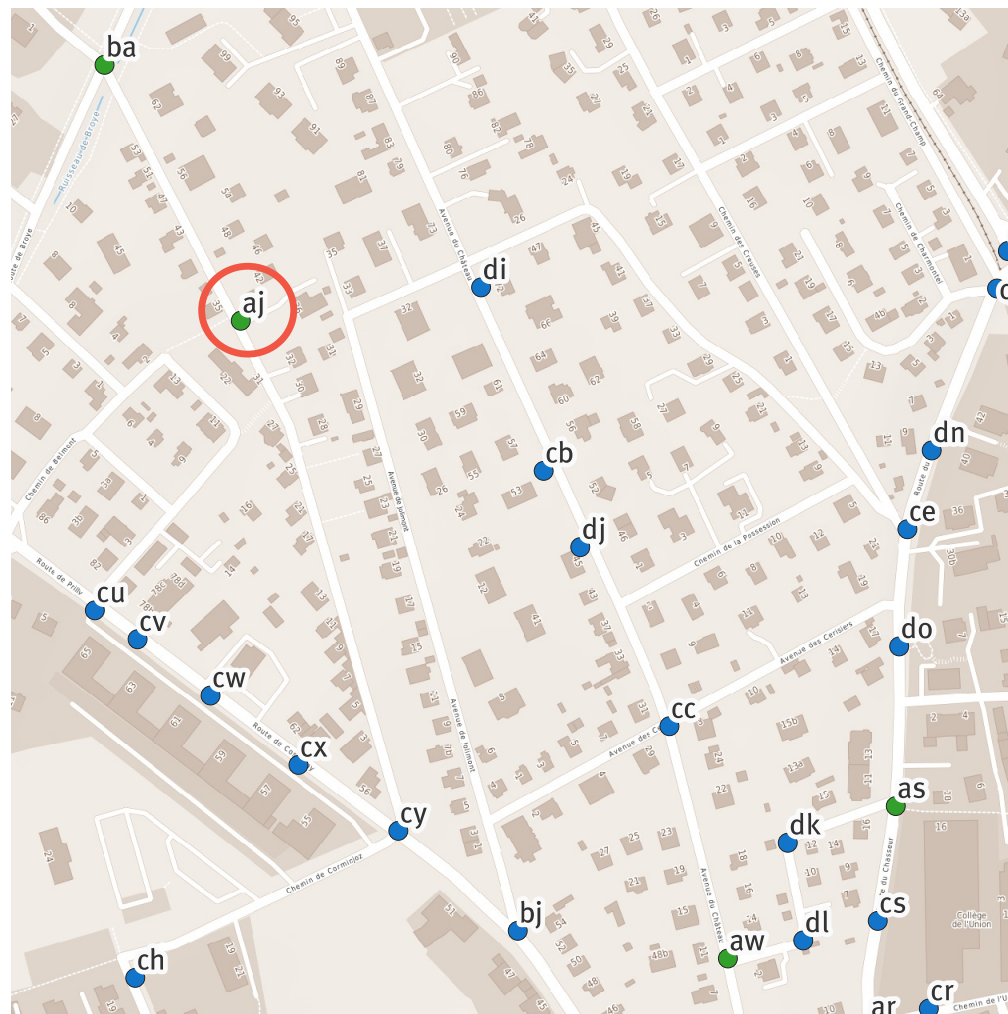
aj - Tout le long du Chemin de Perréaz

- × Pas de cheminements piétons sécurisés

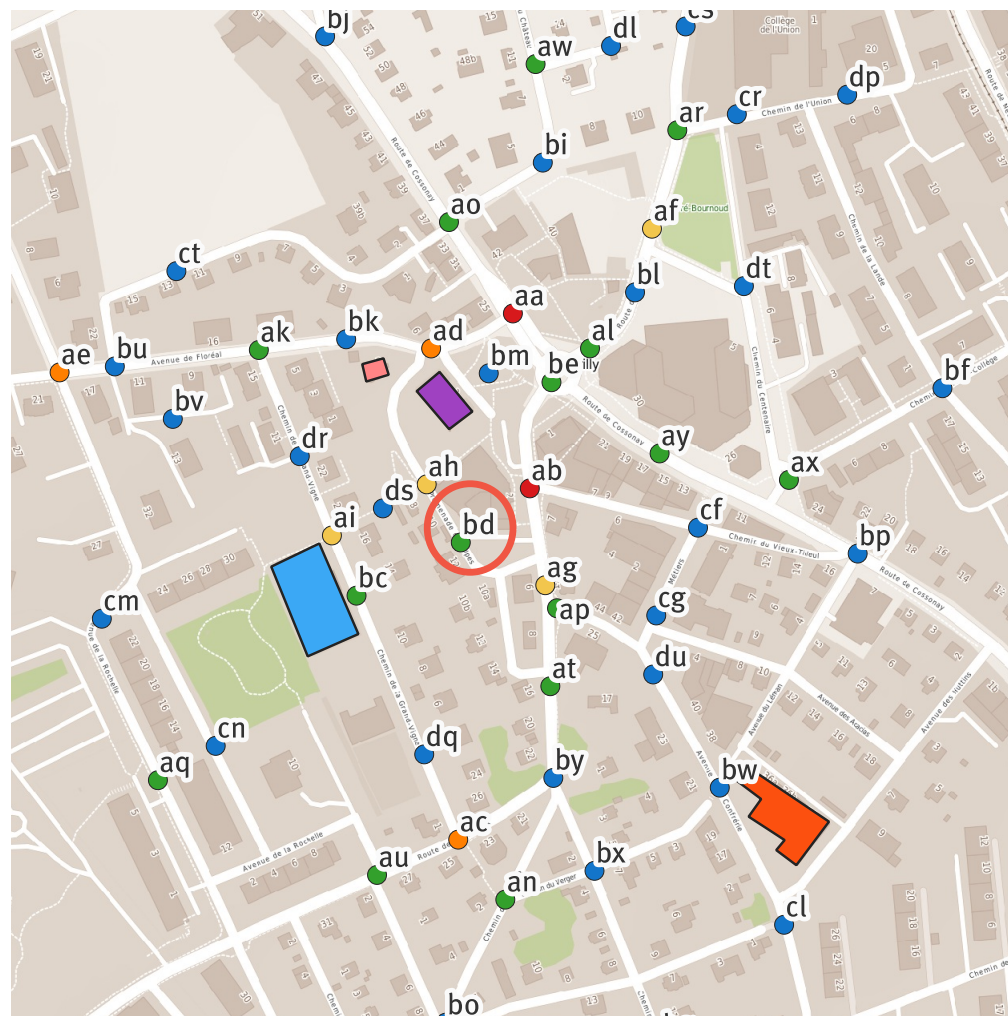
bd - Promenade des Alpes 12

- × Absence de cheminement piéton
- × Distance de visibilité sur la chaussée gênée par la végétation
- × Problèmes de comportement avec des mouvements de véhicules hors case liés à la dépose/reprise des élèves.

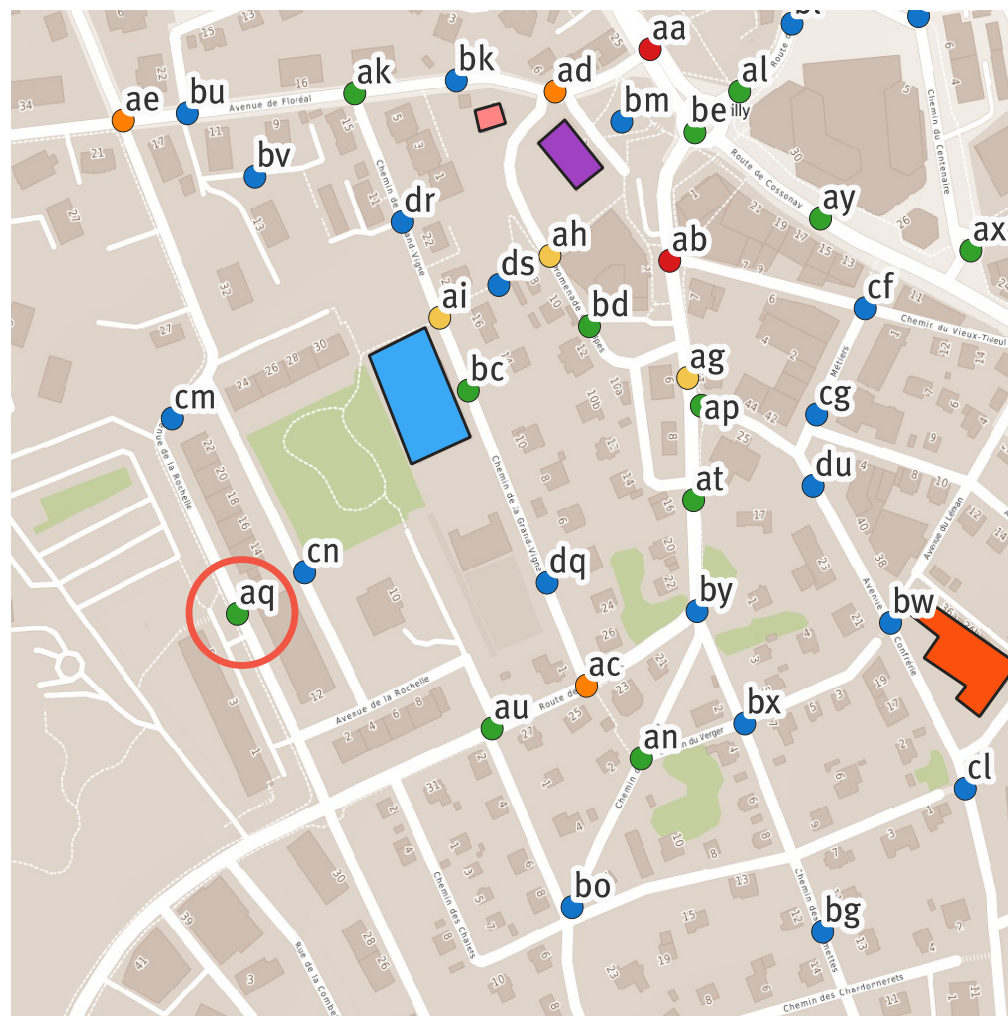
aq - Avenue de la Rochelle

- × Absence d'aide à la traversée pour les piétons et stationnement longitudinal bloquant la ligne de désir piétonne.
- × Distances de visibilité de/vers les zones d'approche insuffisantes (applicable aussi aux aides à la traversée non marquées) en raison d'obstacles (stationnement).
- × Largeur de trottoir insuffisante.
- × Eclairage public partiellement masqué par l'arborisation.

- × Réaliser une aide à la traversée à l'aide de bastions piétons matérialisés par des potelets/ bordures afin d'améliorer les conditions de traversées des piétons.
- × Réorganisation du stationnement pour libérer la ligne de désir piétonne et assurer les conditions de visibilité sur l'aide à la traversée.
- × Abaissement de bordure à réaliser.

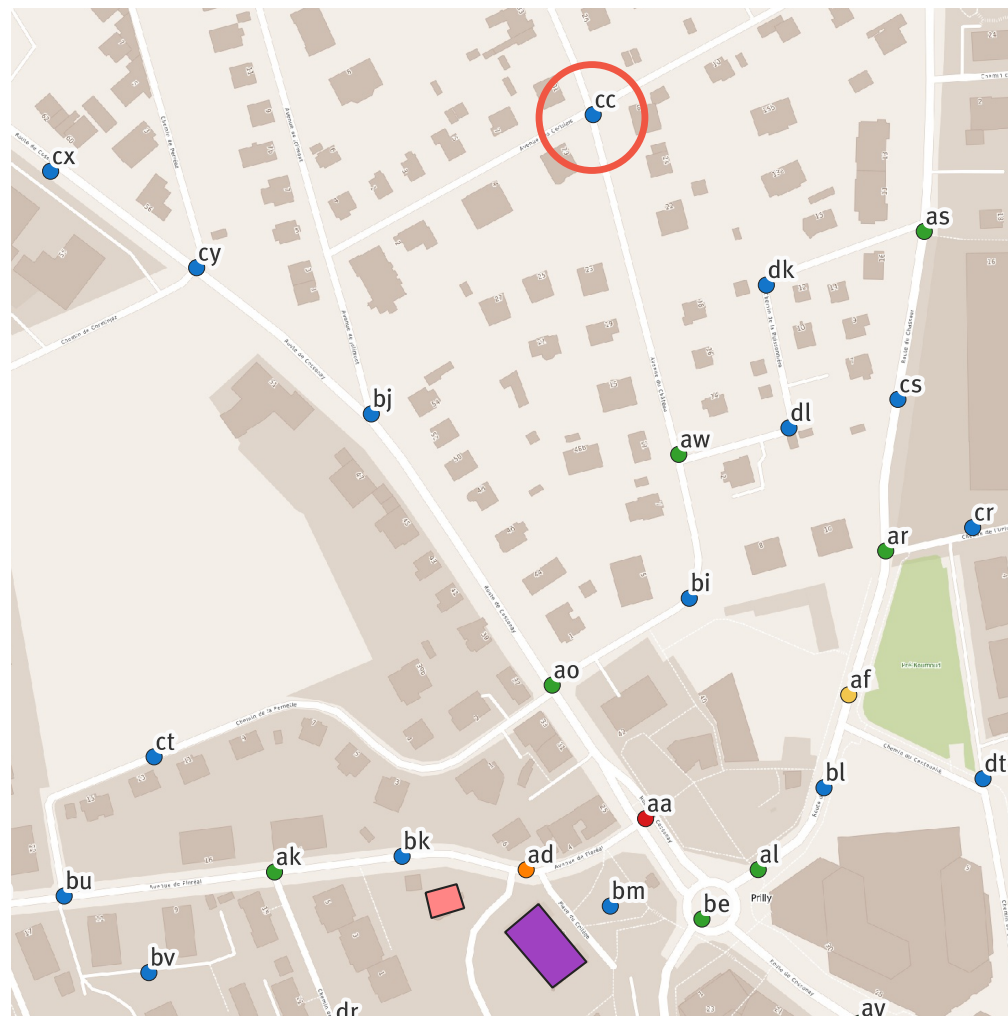
cc - Avenue des Cerisiers, Avenue du Château

- × Le cheminement piéton n'est pas sécurisé et s'interrompt au carrefour.
- × La visibilité pour les piétons n'est pas garantie sur certaines traversées (muret et végétation qui masquent les zones d'attente).

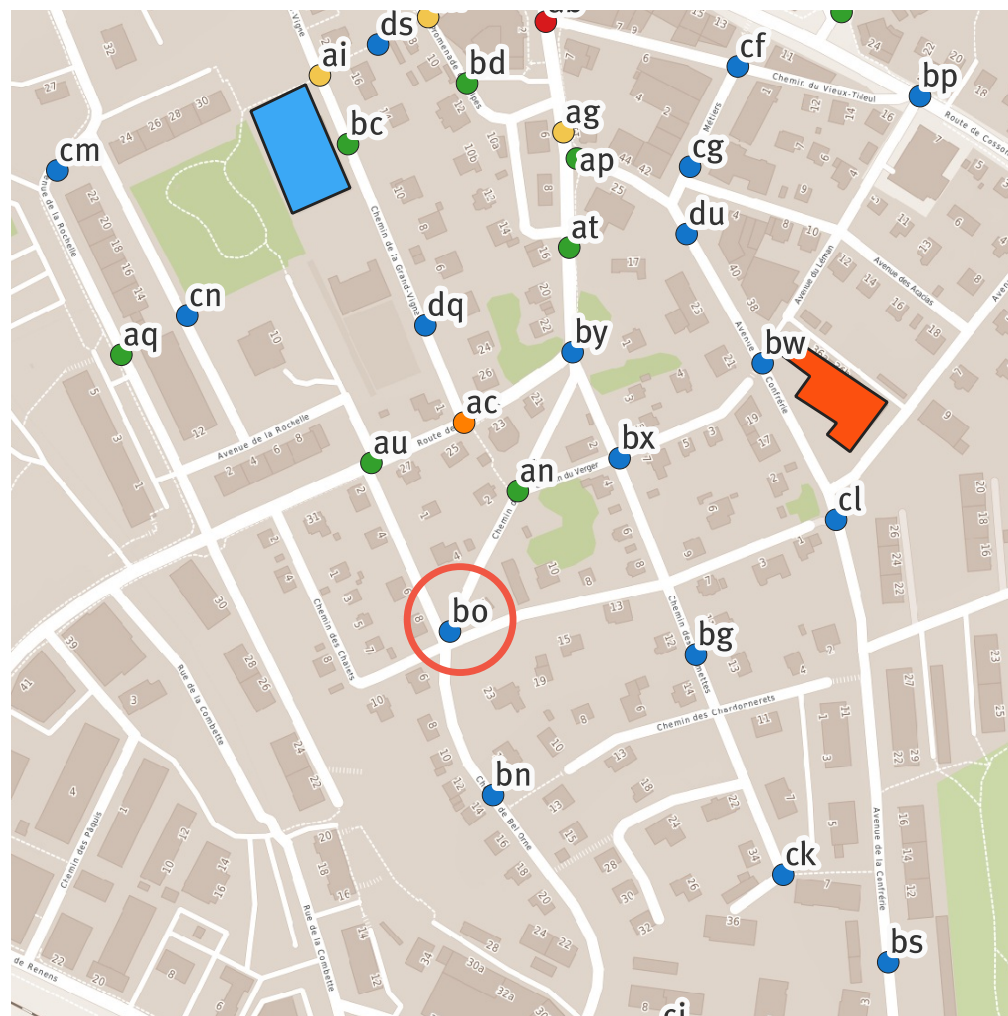
bo - Chemin de la Moraine, Chemin de Bel-Orne

- × La bande longitudinale traversant le carrefour n'offre aucune visibilité et sécurité. La gestion des priorités à ce carrefour est difficile.

<p>Cheminement piéton</p>	<ul style="list-style-type: none">× Supprimer la bande longitudinale traversant le carrefour× Supprimer le stationnement situé trop proche du carrefour.× Ajouter des éléments de modération de trafic sur le Chemin de Bel-Orne afin de réduire l'effet rectiligne.	<ul style="list-style-type: none">× La géométrie du carrefour pourrait être améliorée et réduite à l'aide de marquage et de potelets, permettant de créer des zones d'attente sécurisées pour les piétons tout en améliorant les conditions de visibilité sur les différents branchements de l'intersection.× Etudier la possibilité de requalifier le tronçon/ quartier en zone 20 km/h et/ou de repenser le schéma de circulation en incluant le Chemin de la Moraine.

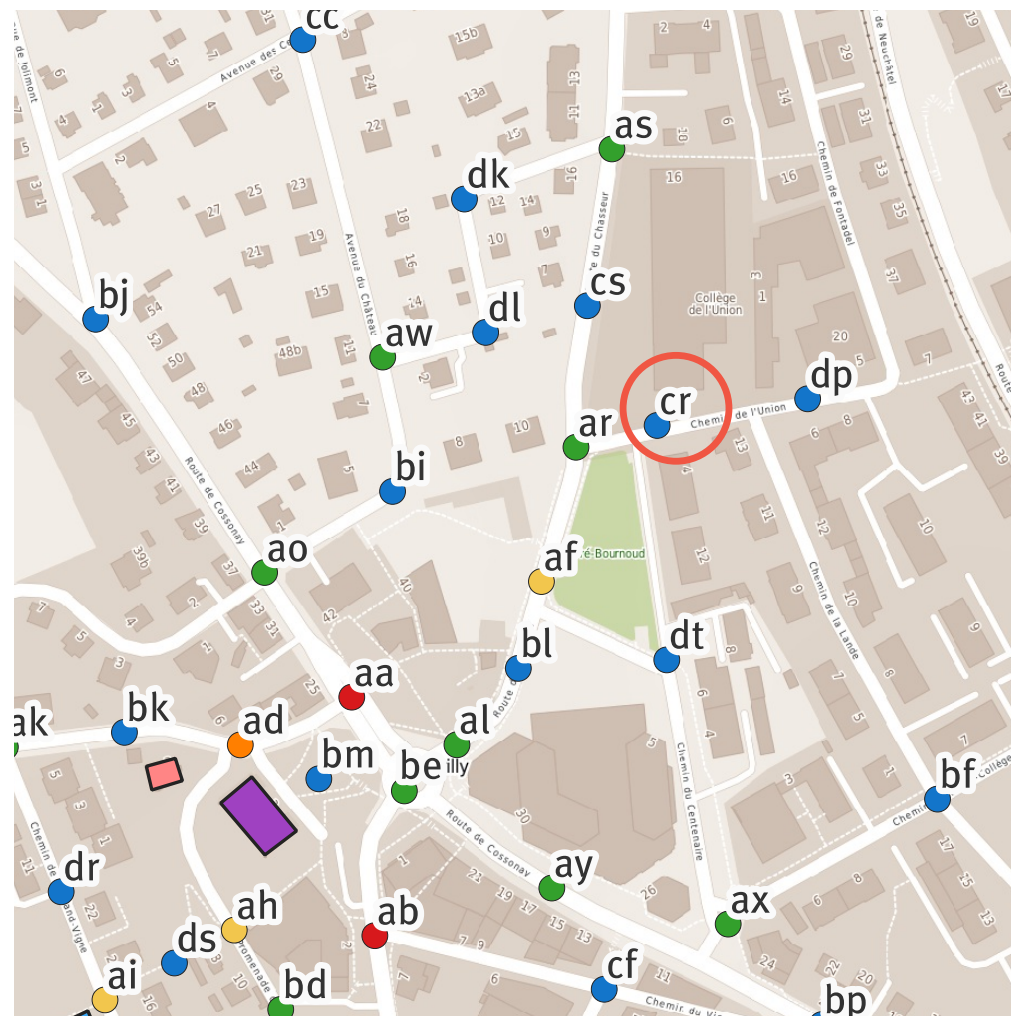
cr - Début zone 30 du Chemin de l'Union

- × Distances de visibilité de/vers la zone d'approche Sud insuffisantes selon VSS 40 241 en raison d'obstacles (totem d'entrée en zone 30).

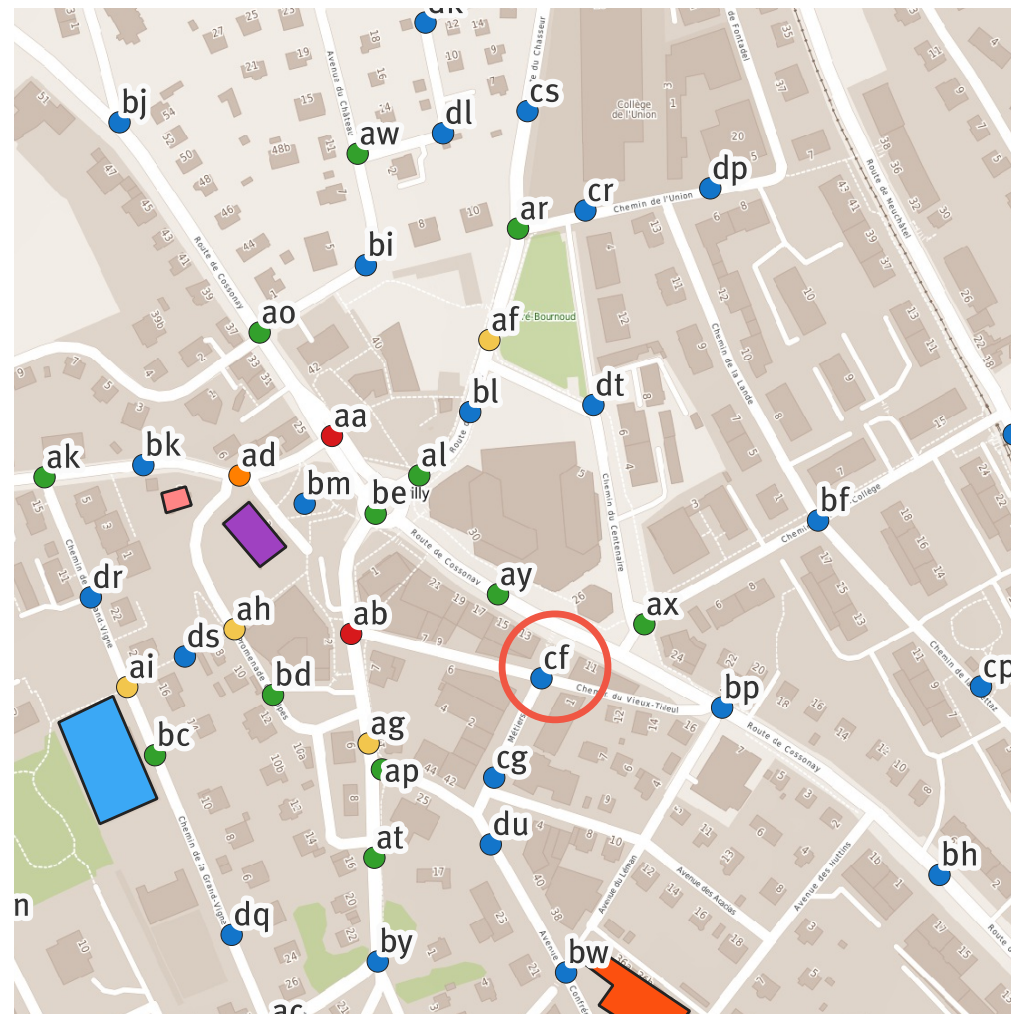
cf - Rue des Métiers 1

- × Le passage piéton est trop long et sans ilot de protection.
- × Signal «Obstacle à contourner par la droite» 2.34 trop bas, dans le cône de visibilité de l'ilot.

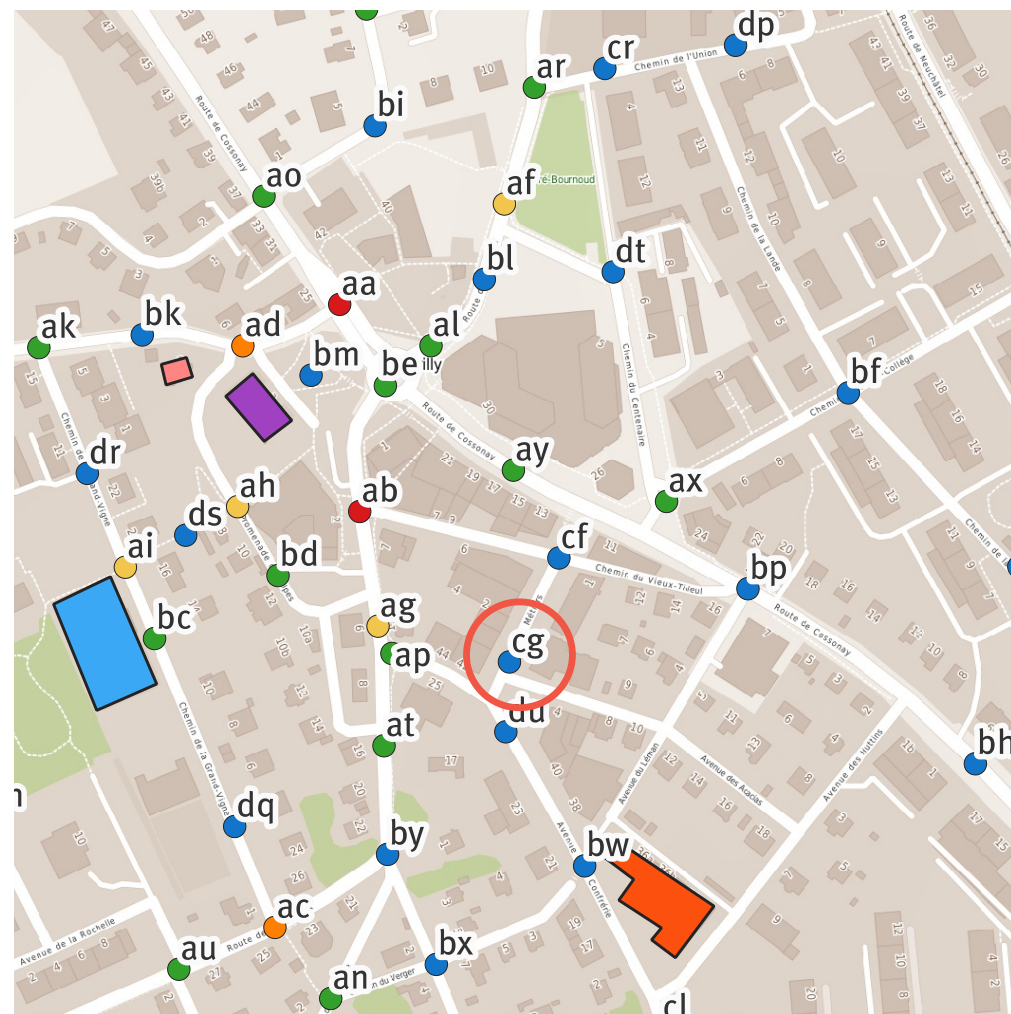
cg - Rue des Métiers 3

- × Trottoir traversant non conforme (largeur et bordures) à VSS 40 424.
- × Conflit entre flux piéton et manœuvres de livraison sur le trottoir.
- × Conflit entre flux piéton et manœuvres de stationnement 2 roues motrices sur le trottoir.
- × Accès latéraux avec de mauvaises conditions de visibilité sur le trafic prioritaire et les piétons.

- × Reporter ou supprimer les places 2 roues motrices présentes sur le trottoir.
- × Aménager les places livraison côté chaussé du trottoir pour diminuer les conflits avec les piétons.
- × Supprimer des places de parc obstruant la visibilité pour améliorer les conditions de visibilité en sortie des accès latéraux.
