ASIGOS

PREAVIS N°01- 2021

**visant à l'octroi
d'un crédit de CHF 522'000.- TTC destiné aux études et aux travaux
urgents pour la remise en état et la rénovation énergétique et sécurité du
collège du Grand-Pré (1ère étape)**

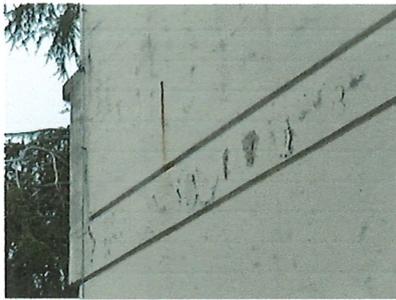
Le bâtiment, construit avec une structure béton typique des années 60 et conforme aux usages de l'époque, est sujet à des dommages dus à la carbonatation des fers à béton. En effet, les fers datant de cette époque ont tendance à rouiller et à faire éclater le béton (dû à leur positionnement dans celui-ci), entraînant ainsi des problèmes d'infiltration d'eau et fragilisant tous les éléments béton en façade.

Carbonatation sur la façade Est

Un ingénieur civil doit également être mandaté pour étudier la statique des deux annexes car les bâtiments bougent et il faut vérifier que cela ne pose pas de problème de sécurité. De plus, il faut également un rapport sur l'état de carbonatation et les possibilités de réparation du béton en façade.

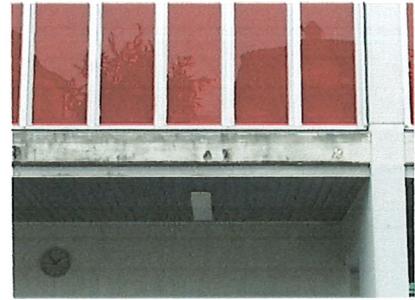
Tablette de fenêtre endommagée

Carbonatation sur la façade Est

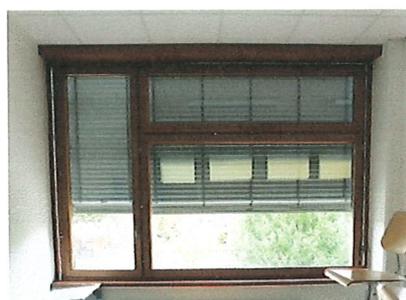
Les fenêtres sont principalement des belles fenêtres en bois (sur les façades sud et ouest) qu'il serait dommage de remplacer. Une proposition d'intervention serait de changer les verres de ces fenêtres. En effet, le coefficient thermique de ceux-ci n'est pas bon étant donné l'époque de construction. Les cadres sont par contre intéressants du point de vue patrimonial et durabilité. Ils sont en bois à l'intérieur, de type acajou et de bonne qualité, avec une certaine épaisseur et des détails intéressants. L'extérieur est recouvert par du métal qui est encore en bon état.

Fenêtre type de salle de classe

Dans la mesure du possible, procéder au changement des verres uniquement permettrait de garder une esthétique représentative de l'époque. De plus, du point de vue du développement durable, cela fait sens de garder des éléments qui sont en bon état et constitués de matériaux nobles au lieu de les remplacer par des fenêtres modernes qui sont de moins bonne qualité. Les coûts sont également réduits si l'on procède uniquement au changement des verres, sans remplacer l'intégralité de la fenêtre. Le coefficient U final de la fenêtre peut néanmoins être bien amélioré, étant donné qu'il y a plus de surface de verre que de surface de cadre.

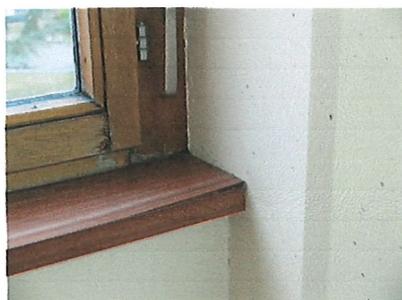
Une analyse globale du bâtiment faite par le service Domaines & Bâtiments de la Ville de Prilly a permis de montrer qu'aucun des éléments de l'enveloppe ne répond aux normes thermiques actuelles. En particulier, les fenêtres sont la source d'un grand inconfort pour les utilisateurs (infiltration d'eau, courant d'air, opacité de certains verres car étanchéité plus garantie, difficulté d'utilisation à cause du bois qui travaille après infiltration, pièces de gâche en plastique cassées rendant l'ouverture et la fermeture difficile).

Détail infiltration eau

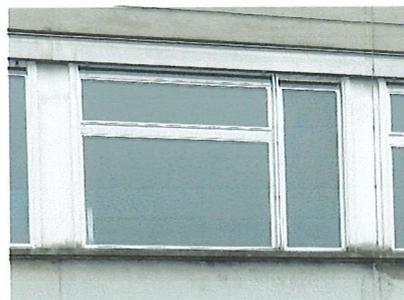
Fenêtre type salle de classe extérieur

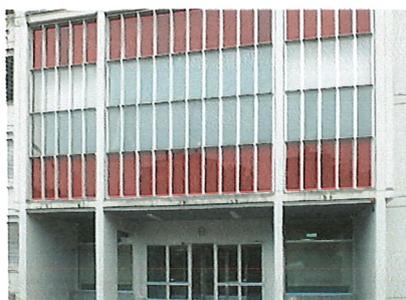
Les autres types de fenêtres du bâtiment pourraient être remplacées intégralement, en particulier sur les pans de façades qui seraient isolés depuis l'extérieur. Les grands pans de fenêtres situés en façade Est (voir ci-dessous) nécessitent également une remise aux normes au niveau des verres (sécurité en cas de chute).

Paroi vitrée de l'aula

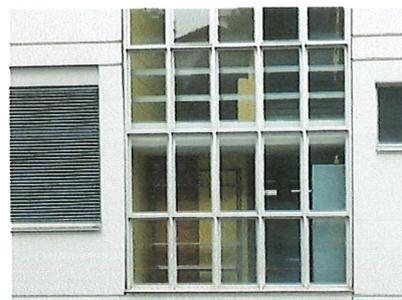
Paroi vitrée de la cage d'escalier

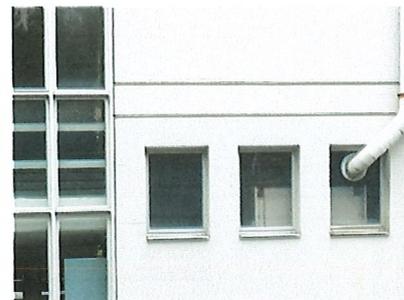
Fenêtres des sanitaires

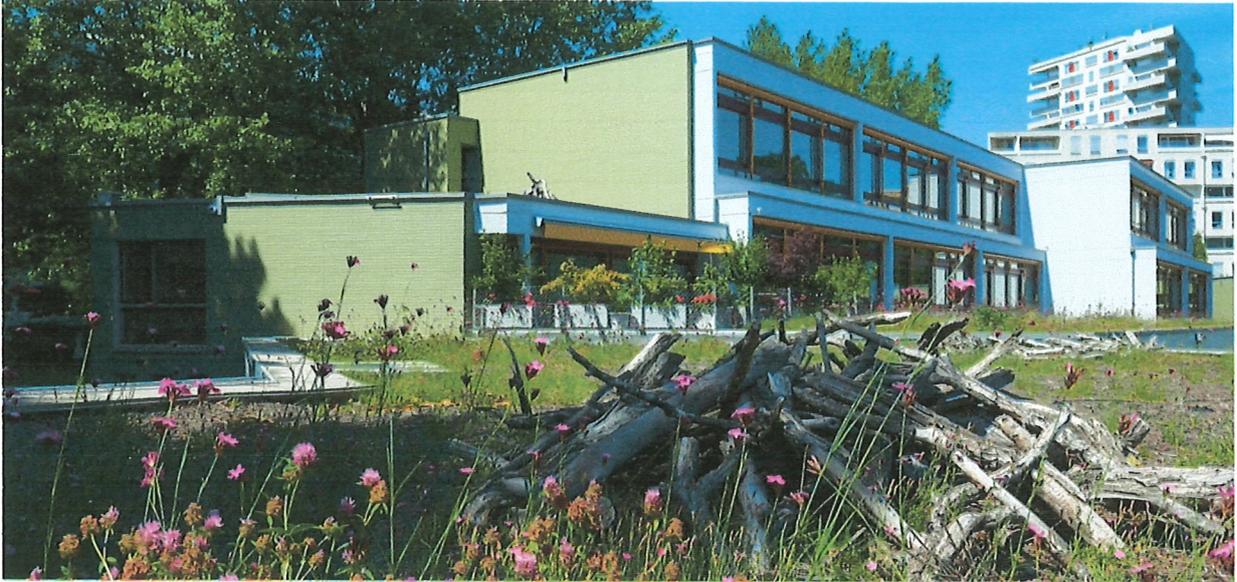
Photo façade Sud isolée depuis l'intérieur et façade Ouest isolée depuis l'extérieur avec revêtement Eternit. Vue depuis toiture végétalisée.

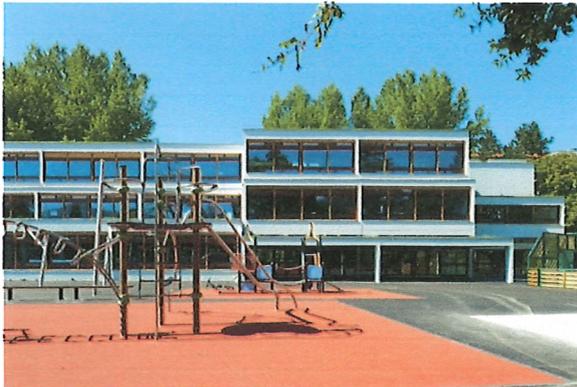
Photo façade Sud isolée depuis l'intérieur
© photos Marcel Kohler

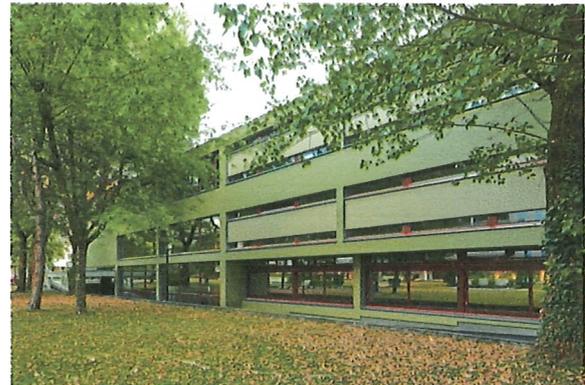
Photo façade Nord isolée depuis l'extérieur

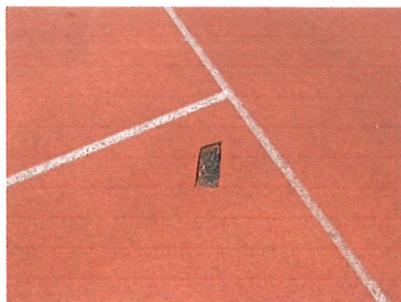
En parallèle à ces études devant mener à la rénovation du bâtiment, des travaux urgents devraient être entrepris rapidement pour le terrain de sport extérieur qui arrive en fin de vie (trous, joints réparés à plusieurs reprises qui s'écartent, salissures). Des racines déforment le revêtement de la piste de course, rendant dangereuse l'utilisation de celle-ci.

Trous dans le revêtement terrain sport

- Réparation du terrain de sport.
- Remplacement des stores toiles de la salle de gymnastique.
- Changement des verres dans une salle, comme classe test. Vérification de la faisabilité d'intervention sur les fenêtres existantes.

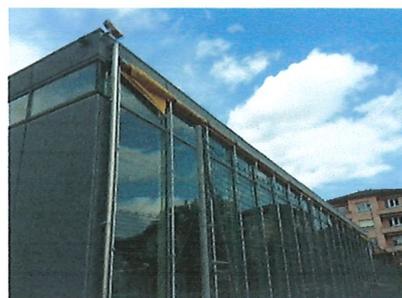
Il y a également des problèmes récurrents depuis plusieurs années avec les stores toiles des deux annexes. Les stores de la salle de gymnastique sont de très grandes dimensions, les mouvements du bâtiment dans le terrain ainsi que la grande prise au vent des stores font qu'ils ne tiennent pas dans leurs guides. Ils ne peuvent plus être descendus depuis quelques années. Les utilisateurs (école, sociétés) se sont plaints à plusieurs reprises de l'état du terrain et des stores, qui ne leur permettent plus d'utiliser correctement ces espaces sportifs.

Stores inutilisables de la salle de gym
