Recommandations

PRILLY, COLLÈGES DU CENTRE ET DU GRAND-PRÉ - ASIGOS - 2025

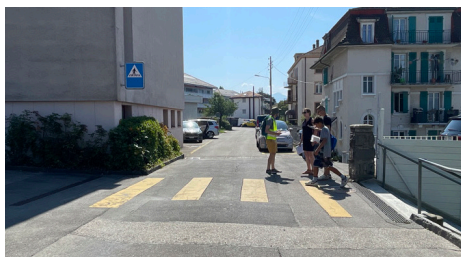
Traversée piétonne

- × Distances de visibilité de/vers les zones d'approche du passage piéton insuffisantes en raison d'obstacles (haie et muret).
- × Problème de comportement avec des mouvements de véhicules hors case liés à la dépose/reprise des élèves.

- × Entretien/suppression de la végétation
- × Mettre en place de la sensibilisation/communication pour encourager les parents à ne pas faire de la dépose/reprise en dehors des cases. Puis mettre en place des mesures de police.
- × Etudier la mise en place de bastion piéton délimité avec des potelets/bordures

- × Etudier la possibilité de piétonniser la promenade des Alpes entre l'intersection avec l'Avenue de Floréal et le passage piéton. Permettant ainsi de prolonger la zone sécurisée pour les élèves et de sécuriser cette traversée. Cette fermeture n'empiète sur aucun accès riverain et permettrait d'aménager un nouvel espace vert proche de l'école.

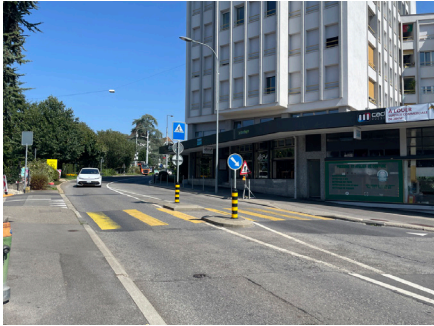
Passage piéton et trottoir

- × La largeur du trottoir n'est pas suffisante.
- × Manque de bordure détectable au droit de l'îlot.
- × L'îlot de protection des piétons du passage piéton à la Route des Flumeaux est trop étroit.
- × Signal «Obstacle à contourner par la droite 2.34» se trouve dans le cône de visibilité du passage piéton.
- × La sortie de parking de la grande salle masque la zone d'approche ouest du passage piéton lorsque les véhicules attendent au cédez le passage pour s'engager sur la Route des Flumeaux.

- × Sur-élevé le signal «Obstacle à contourner par la droite» 2.34 pour améliorer les conditions de visibilité au droit de l'ilot.

- × Déplacer et sécuriser la traversée piétonne en prévoyant un aggrandissement de l'ilot et en adaptant les bordures.
- × Aménager un trottoir traversant au débouché du Chemin du Vieux-Tilleul
- × Agrandir le trottoir lors d'une requalification du tronçon.

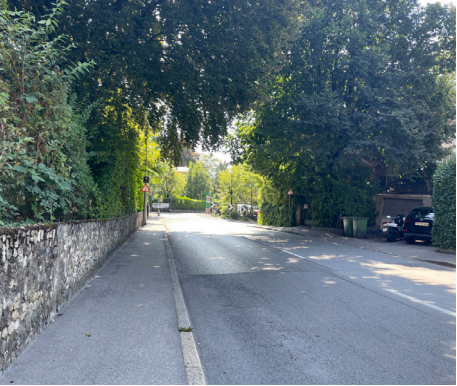
- × La largeur de trottoir est insuffisante selon SN 640 070.
- × Le signal «signaux lumineux» 1.27 à droite de la chaussée est masqué par la végétation.
- × Absence de continuité cyclable (cycles sur le trottoir pour rejoindre le Ch. des Baumettes depuis Prilly-Centre).

Trottoir, continuité cyclable	<ul style="list-style-type: none">× Pas de mesures envisageables à court terme× Diminution de la vitesse et mettre en limitation à 30 km/h.	<ul style="list-style-type: none">× Requalification de la Route des Flumeaux avec continuité cyclable et sécurisation du mouvement Prilly-centre -> Baumettes

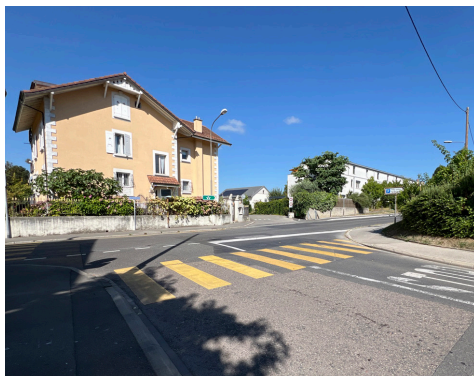
Passage pour piétons
(Avenue de Floréal)

- × la visibilité sur les zones d'approches n'est pas garantie à cause de la courbure et des places de stationnement
- × le passage piéton est trop long (>8,5 mètres)
- × le passage piéton est trop proche du stop (moins de 5 mètres).

- × Déplacer le passage piéton de l'Avenue Floréal.
- × Supprimer le stationnement nécessaire afin de garantir la visibilité.

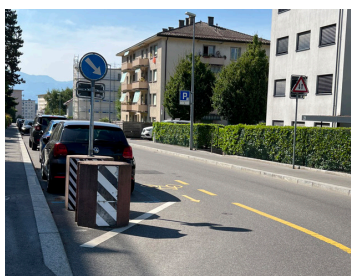
Signalisation

- × Le panneau a été remis à sa place après les travaux.

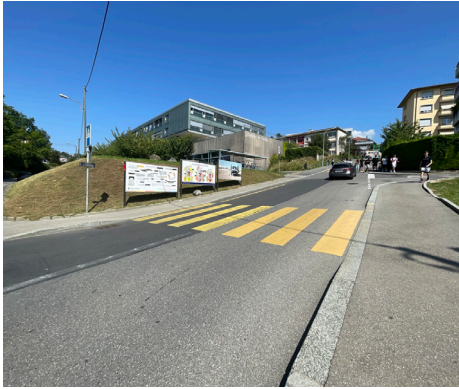
ar - Ch. De l'Union 4

- × Le passage piéton n'a pas d'ilot de protection.
- × Largeur de trottoir insuffisante.
- × Présence d'affiches publicitaires pouvant induire une distraction des usagers (mais pas de carrefour complexe à proximité).

Traversée piétonne

- × Etudier le maintien ou non des affiches publicitaires

- × Rallonger la zone 30 du Ch. de l'Union jusqu'à l'intersection à la route du Chasseur et étudier l'aménagement d'un trottoir traversant à la place du passage pour piéton.
- × Etudier la possibilité d'élargir les trottoirs (route située devant l'école et forte présence d'élèves).

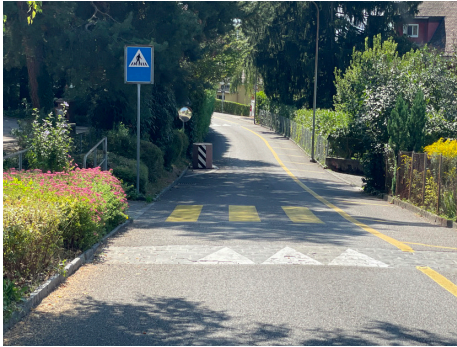
an - Ch. De Bel-Orne 2

- × Bande piétonne trop étroite et non protégée physiquement.
- × Distances de visibilité de/vers les zones d'approche insuffisantes au passage piéton) en raison d'obstacles (haie).
- × Distance de visibilité au débouché du chemin du Verger sur le chemin de Bel-Orne insuffisante.

Passage piéton

- × Entretien/Suppression partielle des haies

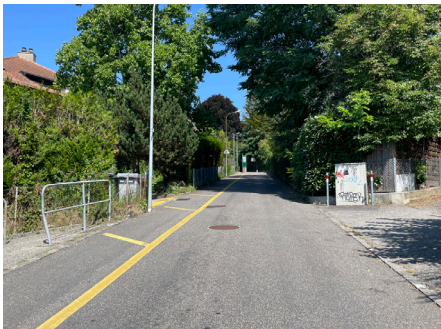
Bande longitudinale

- × Protection de la bande piétonne avec des potelets discontinus.

- × Etudier l'exploitation du quartier en zone de rencontre (impossibilité de respecter le gabarit piéton minimal de 2.00 m vu les largeurs à disposition) avec d'éventuelles mesures d'accompagnement (mesures de vitesses, décrochements latéraux matérialisés, etc.).
- × Etudier la possibilité de récupérer des chemins privés et de réorganiser le schéma de circulation dans le quartier avec des sens uniques (avec point bx).

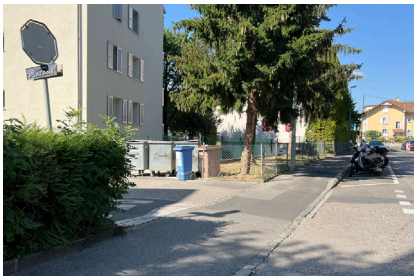
bb - Avenue de Floréal, Chemin du Platane

- × Sur toute l'avenue de Floréal, les sorties de parking riverain ne respectent pas les conditions de visibilité sur le trottoir ou la chaussée. (la visibilité est habituellement masquée par un muret, de la végétation, une barrière ou le stationnement privé).
- × Les places de stationnement tout le long de l'avenue ne permettent à aucun moment de traverser en sécurité (zone 30 sans passage piéton aménagé, les piétons peuvent traverser où ils jugent le plus sûr).

Sortie riverain	<ul style="list-style-type: none">× Faire tailler la végétation et adapter les sorties riverains - lorsque cela est possible - afin de garantir la visibilité sur le trottoir et la chaussée.	<ul style="list-style-type: none">× Supprimer le STOP et aménager un réel trottoir traversant.

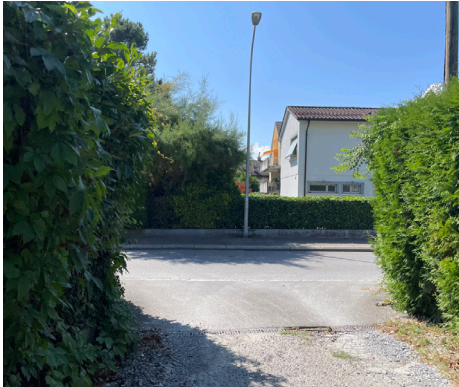
aw - Av. du Château 11

- × Distances de visibilité de/vers les zones d'approche insuffisantes selon VSS 40 241 (applicable aussi aux aides à la traversée non marquées) en raison d'obstacles (haie, murs, palissade)
- × Distance de visibilité au débouché Ch. de la Buissonnières sur Av. du Château insuffisantes.

Visibilité

- × Entretien des haies.
- × Etudier la mise en place d'éléments modérateurs latéraux pour «éloigner» le trafic du débouché.

- × Etudier la mise en place d'un rétrécissement permettant une avancée des piétons et des véhicules pour améliorer les conditions de visibilité et diminuer les vitesses sur l'Av. du Château.

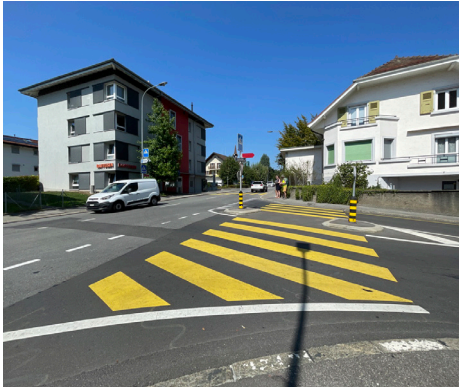
ap - Avenue de la Confrérie 25

- Le passage piéton sur l'Avenue de la Confrérie présente plusieurs déficits :
- × Manque de bordure détectable au droit de l'îlot.
 - × Zone d'approche sud non délimitée physiquement (surface interdite au trafic).
 - × Signal «Obstacle à contourner par la droite» 2.34 dans le cône de visibilité du passage pour piéton.
 - × La largeur de trottoir est insuffisante.

Passage piéton

- × Sécuriser la zone d'approche sud du passage piéton avec des potelets

- × Examiner la possibilité d'aménager un trottoir traversant au débouché Confrérie (pour diminuer la longueur de traversée)

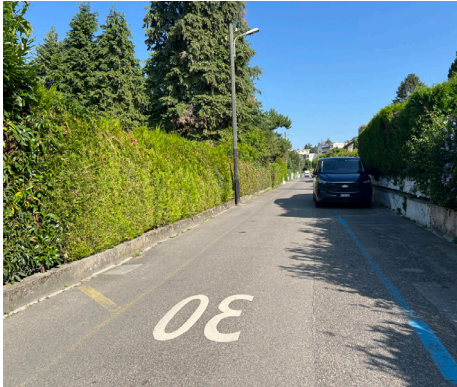
aj - Tout le long du Chemin de Perréaz

Cheminement piéton

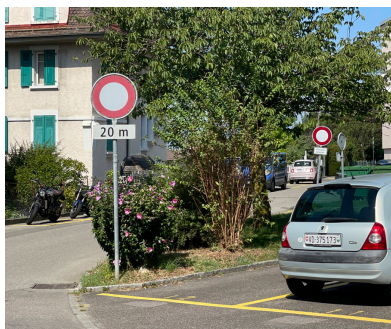
bd - Promenade des Alpes 12

Visibilité

- × Etudier la mise en place d'une restriction de circulation afin d'éloigner les parents-taxis de cette zone.

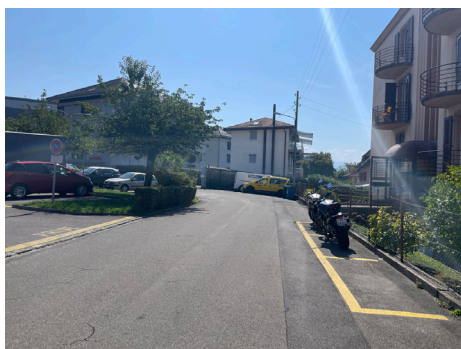
Cheminement piéton

- × Aménagement d'un cheminement piéton

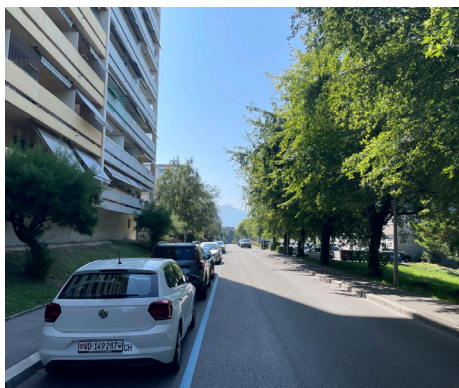
aq - Avenue de la Rochelle

Traversée piétonne

- × Réaliser une aide à la traversée à l'aide de bastions piétons matérialisés par des potelets/ bordures afin d'améliorer les conditions de traversées des piétons.
- × Réorganisation du stationnement pour libérer la ligne de désir piétonne et assurer les conditions de visibilité sur l'aide à la traversée.
- × Abaissement de bordure à réaliser.

- × Pérenniser l'aide à la traversée en tenant compte des projets futurs (voie verte Grand-Pré-Galicien - prêter une attention particulière aux futurs aménagements et aux conflits potentiels entre piéton et cycle. Dans l'idéal, séparer au maximum les flux par mode).
- × Elargir les trottoirs

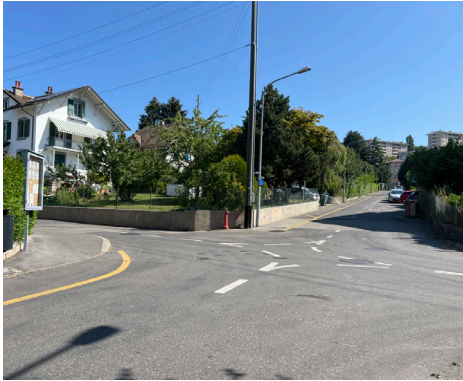
Cheminement piéton

- × Réduire la taille du carrefour en matérialisant les trottoirs (à l'aide de marquage et de potelet) et des avancées de trottoir facilitant et sécurisant le cheminement piéton.

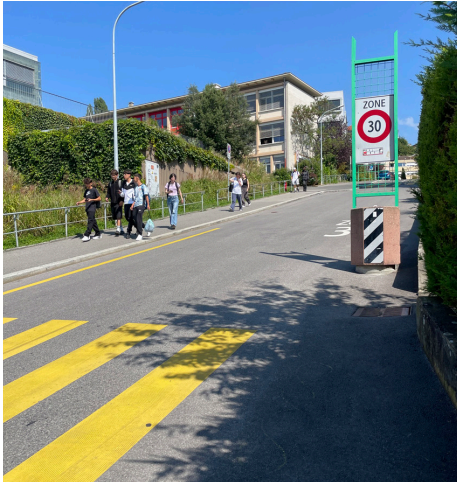
Passage piéton

- × Déplacer le totem zone 30 en dehors du cône de visibilité du passage piéton (déplacer l'entrée de la zone 30, voir point «ar» p.56).
- × Matérialiser et protéger la zone d'approche Sud du passage piéton avec un marquage au sol et des potelets afin de la protéger.

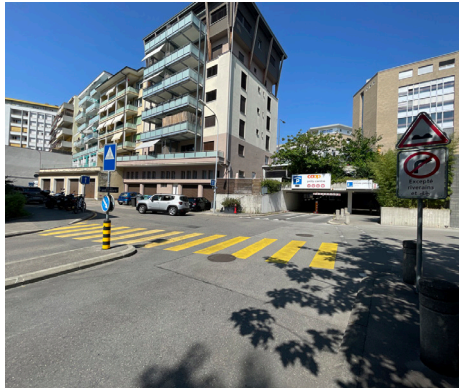
cf - Rue des Métiers 1

Passage piéton

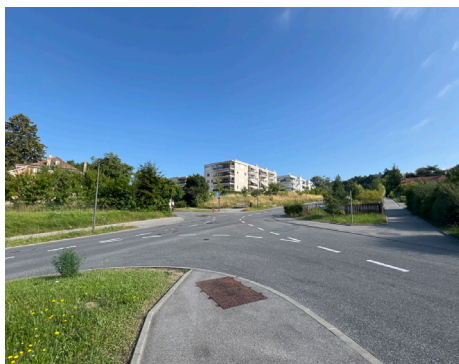
ba - Rte de Broye, Chemin de Perréaz, Chemin de la Cure

L'espace dédié aux véhicules est relativement généreux pour une priorité de droite en zone 30 km/h (et n'oblige pas les automobilistes à ralentir).

Visibilité

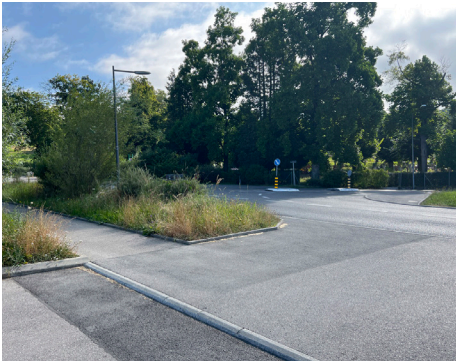
az - Rte de Broye

- × La visibilité au droit du débouché privé est masquée par de la végétation (supérieure à 60 cm de haut). Les véhicules sortants ne voient ni les piétons sur le trottoir ni les véhicules roulant sur la chaussée.

Cheminement piéton

- × Entretien de la végétation à une hauteur max de 60 cm tout en assurant la visibilité nécessaire sur le trottoir et la chaussée jusqu'à 35 mètres (vitesse d'approche à 30 km/h).

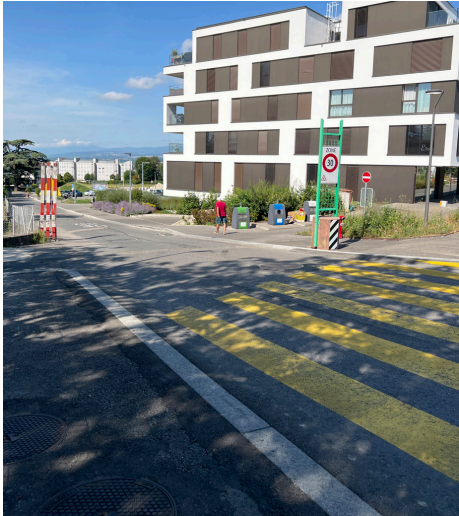
cy - Rue de Cossonay, Chemin de Corminjoz

- × Le totem zone 30 peut masquer la visibilité sur la zone d'attente ouest du passage pour piéton.
- × La signalisation de travaux n'est pas à un emplacement idéal (avant le passage piéton).
- × Lors de la visite sur le terrain, les bordures n'étaient pas adaptées (zones en travaux).

Passage piéton

- × Déplacer le totem zone 30 afin que celui-ci ne masque pas la visibilité du passage piéton.
- × Déplacer également la signalétique de travaux afin qu'elle n'entrave pas la visibilité sur la zone d'approche du passage piéton.

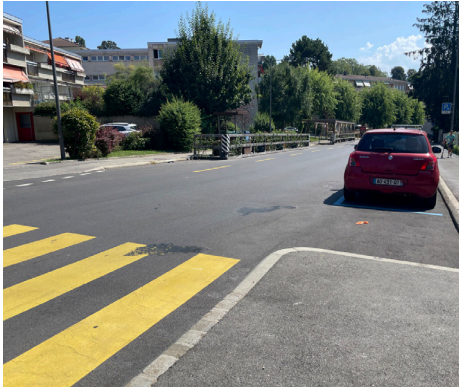
bw - Av. de la Confrérie 21

- × Distances de visibilité de/vers la zone d'approche Ouest semblent insuffisantes selon VSS 40 241 en raison d'obstacles (stationnement).

Passage piéton

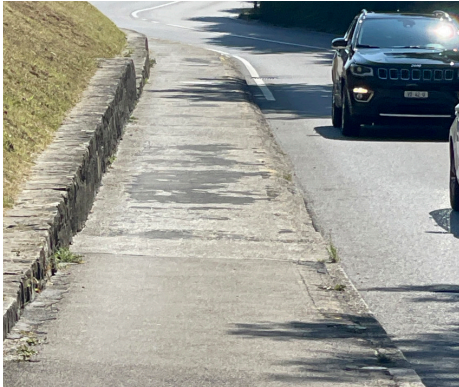
Trottoir

× Requalification et élargissement du trottoir

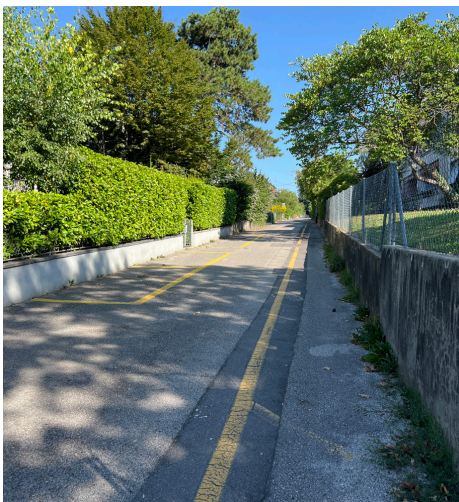
ck - Chemin des Baumettes

- × Sur le chemin des Baumettes, la visibilité aux sorties riverains n'est pas respectée.
- × Le cheminement piéton, soit la bande longitudinale, n'offre aucune sécurité pour les piétons. De plus, les places de stationnement obligeant les automobilistes à circuler sur la bande longitudinale lorsqu'il y a des véhicules stationnés.

Cheminement piéton

- × Sécuriser la bande longitudinale avec des potelets discontinus ou supprimer la bande longitudinale qui offre une fausse sécurité (pour que les piétons puissent cheminer au centre de la chaussée).
- × Sécuriser les sorties riverains quand cela est possible en taillant la végétation, adapter les murets et haies afin de garantir la visibilité sur la chaussée.
- × Étudier la possibilité d'installer des obstacles latéraux afin de ralentir les véhicules.

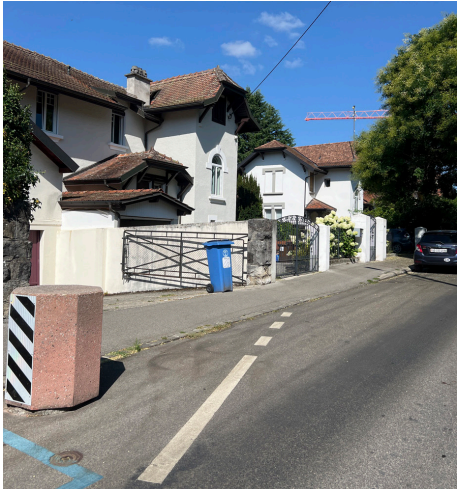
dj - Avenue du Château

- × Sur toute l'avenue du Château, les sorties riverains ne respectent pas les normes de visibilité en rigueur. Les haies ou murets masquent la visibilité sur la chaussée et le trottoir.

Visibilité

- × Sensibiliser les habitants sur leur rôle à jouer en taillant la végétation et en adaptant leurs infrastructures.

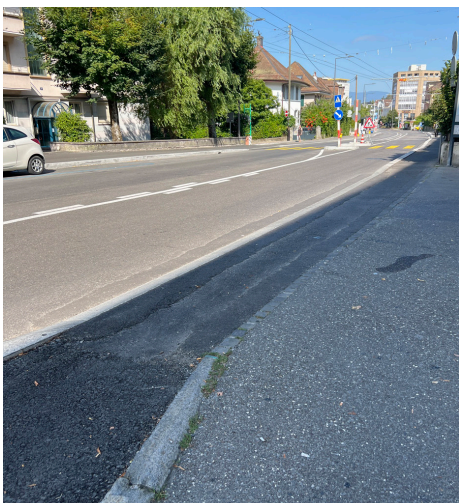
bh - Route de Prilly/ Rte de Cossonay

- × La largeur du trottoir au niveau de la station essence est trop étroit.
- × Plusieurs parents indiquent des vitesses de véhicules élevées.

Trottoir

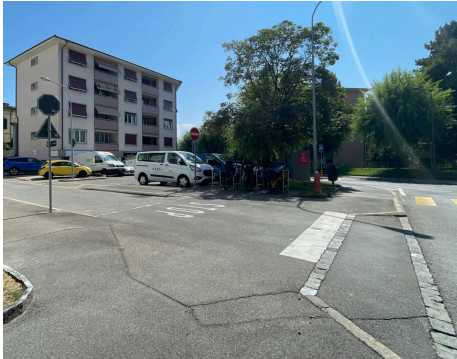
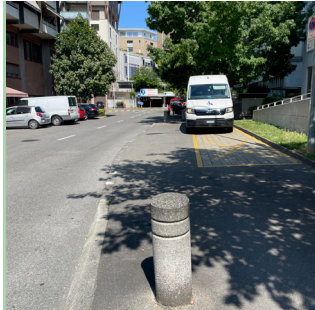
- × Trottoir traversant non conforme (largeur et bordures) à VSS 40 424.
- × Conflit entre flux piéton et manœuvres de livraison sur le trottoir.
- × Conflit entre flux piéton et manœuvres de stationnement 2 roues motrices sur le trottoir.
- × Accès latéraux avec de mauvaises conditions de visibilité sur le trafic prioritaire et les piétons.

Trottoir traversant

- × Reporter ou supprimer les places 2 roues motrices présentes sur le trottoir.
- × Aménager les places livraison côté chaussé du trottoir pour diminuer les conflits avec les piétons.
- × Supprimer des places de parc obstruant la visibilité pour améliorer les conditions de visibilité en sortie des accès latéraux.

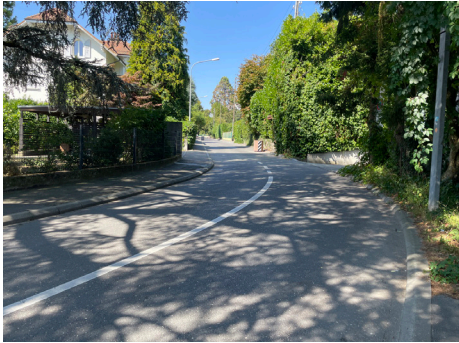
bi - Av. du Château 8

- × Absence d'aménagement piéton au droit de la ligne de désir en traversée de l'Av. du Château.
- × Distances de visibilité de/vers la zone d'approche à l'intérieur de courbe insuffisante selon VSS 40 241 (applicable aussi aux aides à la traversée non marquées) en raison d'obstacles (haie, grillage) - Cette traversée répond à une ligne de désir piéton.

Traversée

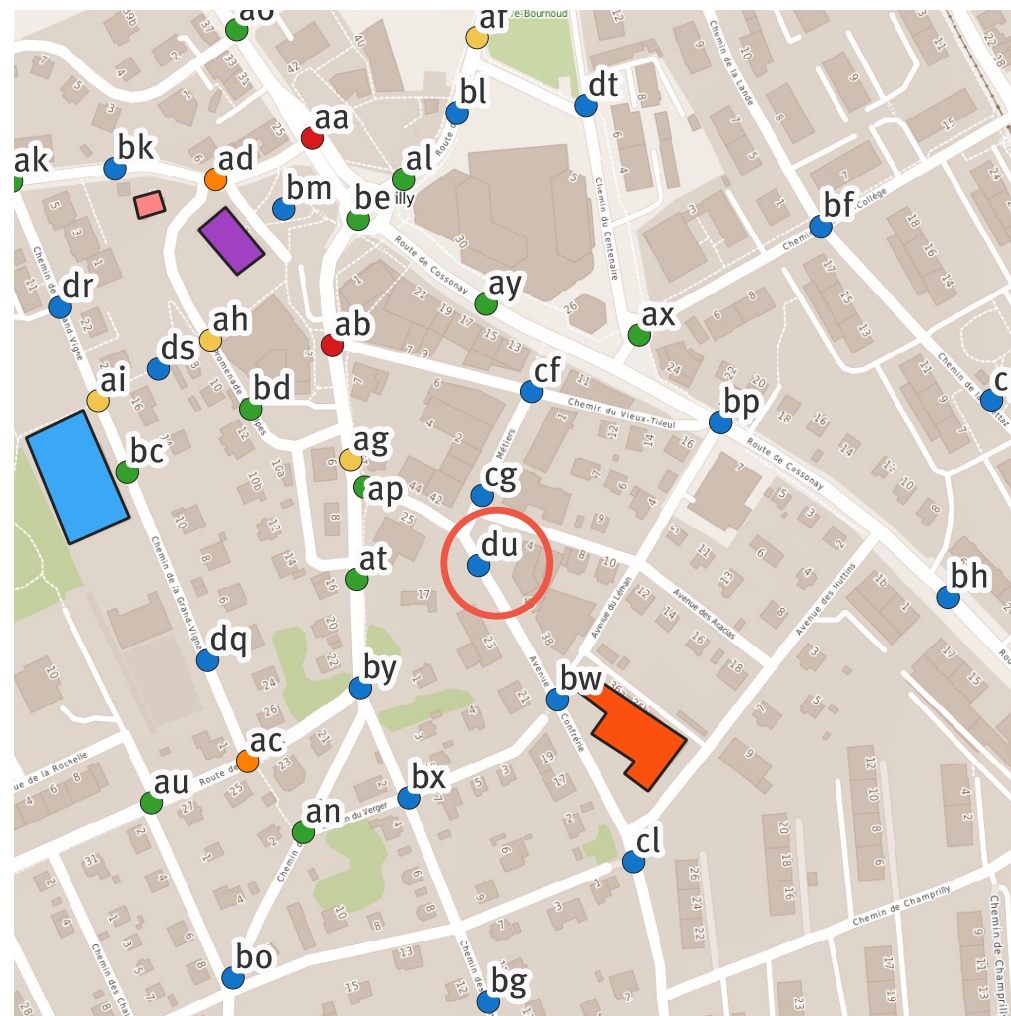
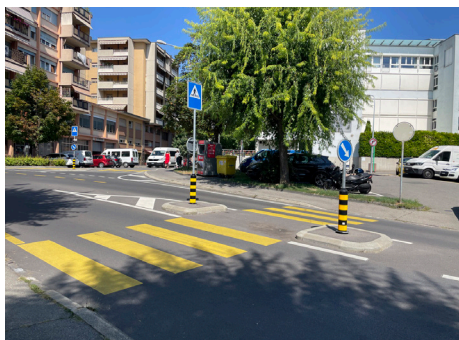
du - Route des Flumeaux, Rue des Métiers

Le passage piéton route des Métiers présentent plusieurs déficits

- × Il manque la borne d'îlot côté Nord
- × La visibilité semble insuffisante sur la zone d'approche Nord pour la circulation venant de la Route des Métiers
- × Le passage piéton est trop proche du carrefour et les voitures empiètent sur le passage piéton à l'intersection.

- × Entretien/Suppression de la haie amont
- × Installation d'un potelet pour délimiter la zone d'approche Est du passage piéton qui est franchissable.
- × Entretien de l'arborisation pour assurer l'éclairage public.
- × Etudier l'exploitation en zone 30 de l'Av. de la Confrérie et en zone 30/zone de rencontre de la Rue des Métiers.

- × Réaliser une bordure détectable au droit de l'ilot.

- × Ajout d'une borne d'ilot.
- × Entretien/Suppression de la haie amont et supprimer/déplacer les places de stationnement nécessaire afin de garantir une visibilité suffisante sur la zone d'approche.
- × Etudier l'exploitation en zone 30 de l'Av. de la Confrérie et en zone 30/zone de rencontre de la Rue des Métiers (adapter l'intersection en conséquence : trottoir traversant ou priorité de droite).

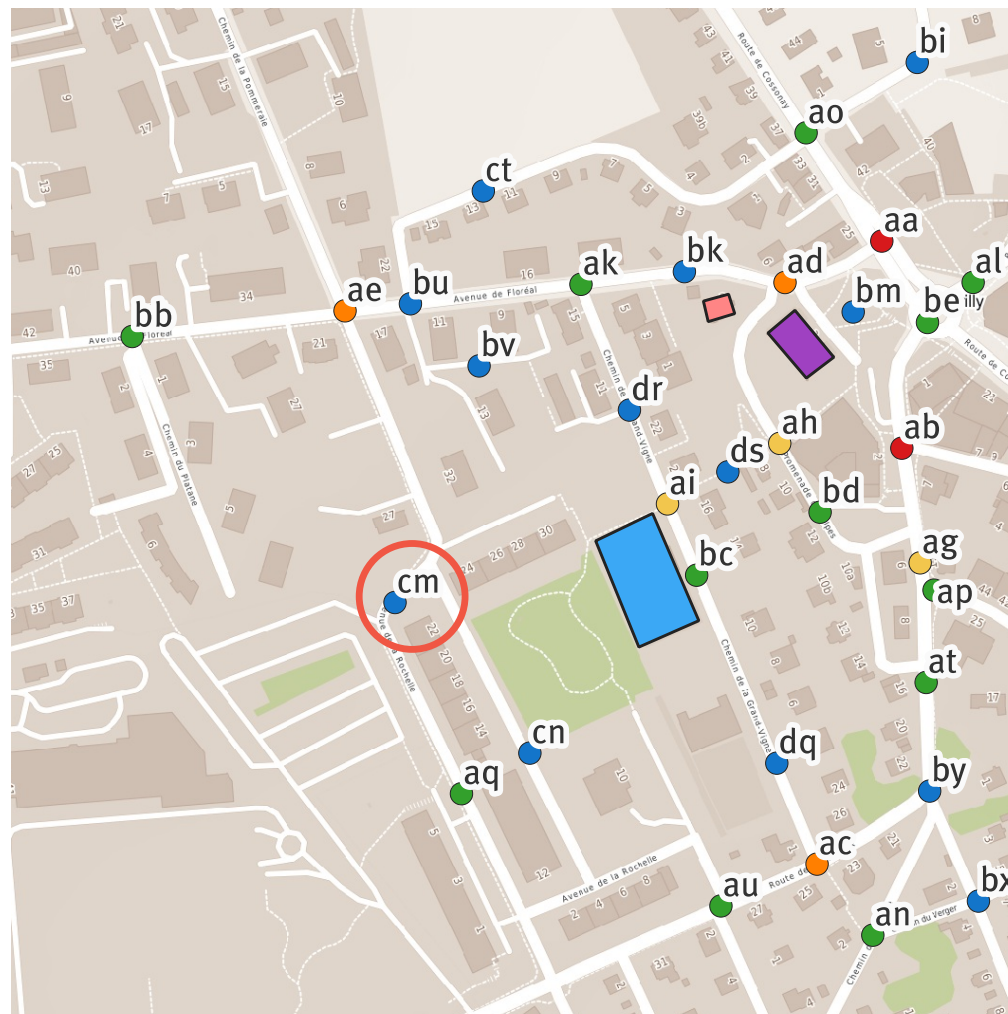
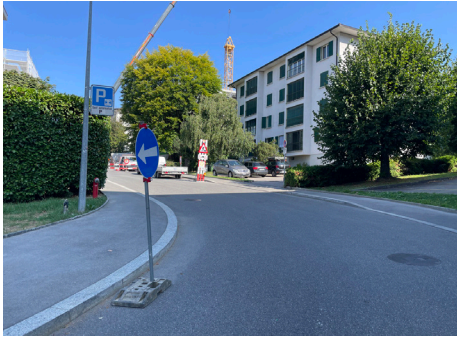
cm - Avenue de la Rochelle 22

- × Absence d'aide à la traversée des piétons.
- × Distances de visibilité de/vers les zones d'approche insuffisantes selon VSS 40 241 (applicable aussi aux aides à la traversée non marquées) en raison d'obstacles (haie, stationnement), principalement depuis l'intérieur de courbe.
- × Largeur de trottoir insuffisante selon SN 640 070.

- × Suppression de la haie et entretien de la végétation.
- × Suppression de stationnement pour améliorer les visibilitées.
- × Etudier la mise en place d'un bastion piéton afin d'aménager une aide à la traversée répondant à la ligne de désir piéton. Matérialiser cet aménagement par des potelets/bordures collés afin de diminuer la longueur de traversée et d'améliorer les distances de visibilité.
- × Abaissement de bordure à réaliser.

- × Pérenniser le bastion piéton.
- × Elargir les trottoirs.

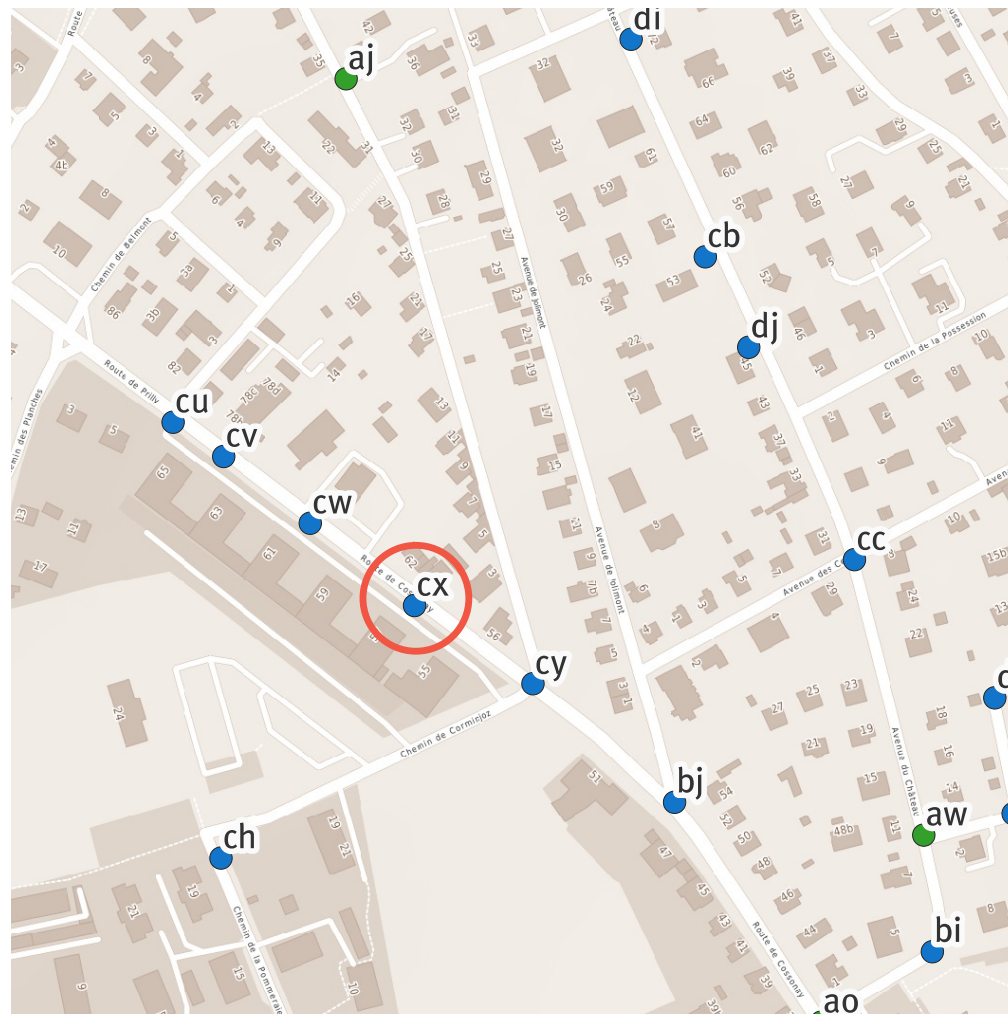
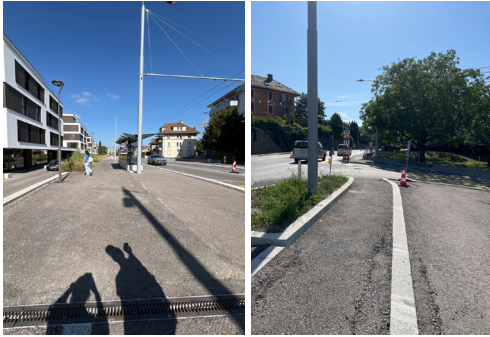
cx - Rue de Cossonay (devant n°55-57)

- × Zones de travaux : prêter une attention particulière aux cheminements piétons lors des chantiers (remarque générale).
- × Accorder une attention particulière à l'accroche des cycles sur la route. L'aménagement ne semble pas continu et peu favorable aux cycles.
- × Zone mixte à l'arrière de l'arrêt de bus vélo/piéton sur axe vélo voué à être très fréquenté.

- × Dans l'idéal, aménager des voies séparées pour la mobilité cyclable et piétonne. Si cela n'est pas envisageable, prêter une attention particulière à la signalisation installée sur la zone mixte derrière l'arrêt de bus. Une sensibilisation de cohabitation vélo/piéton peut être envisagée. Cf : <https://www.ate.ch/themes/ensemble>

- × Pérenniser le bastion piéton
- × Elargir les trottoirs

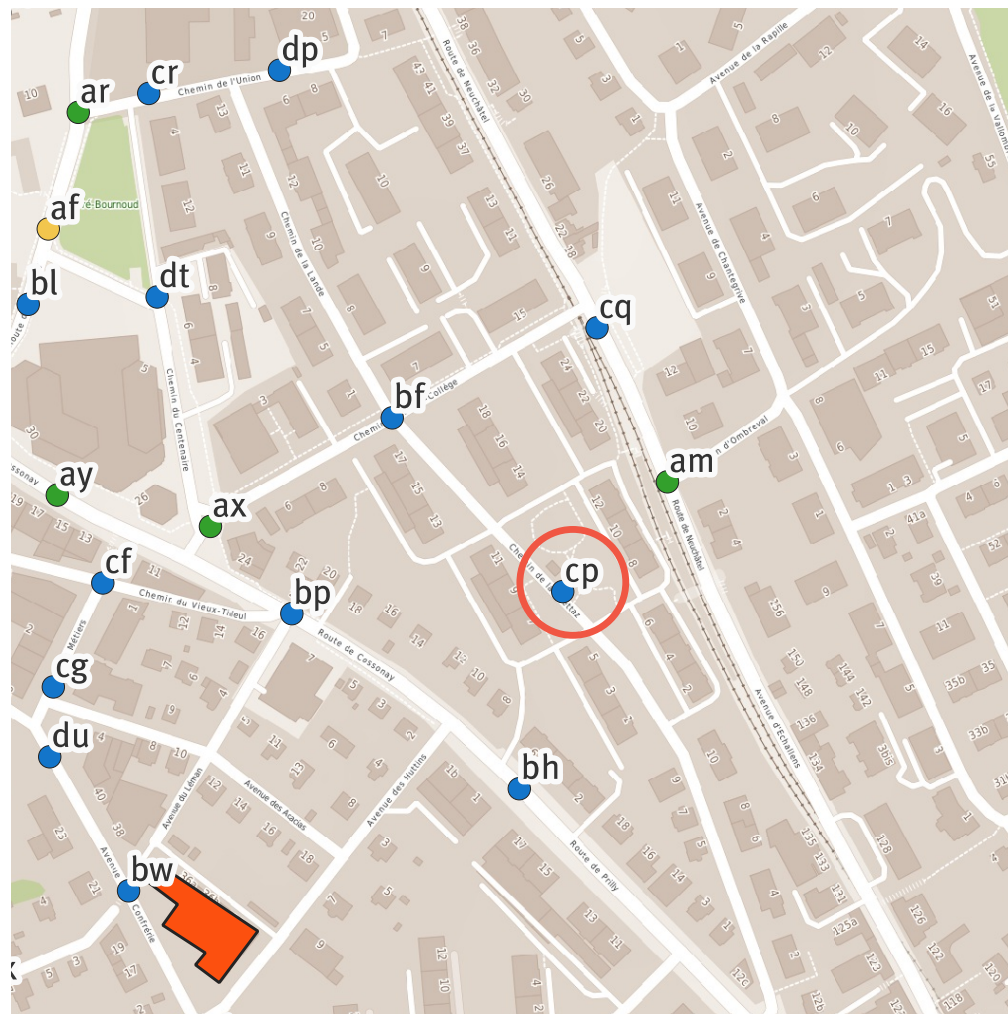
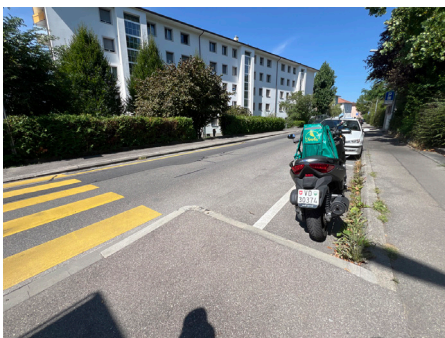
cp - Chemin de la Suetta 9-10

Le passage piéton présente plusieurs déficits :

- × les places de stationnement masquent la visibilité sur les zones d'approche.
- × les bordures ne sont pas adaptées aux personnes à mobilité réduite.

- × Supprimer le stationnement nécessaire afin d'assurer la visibilité sur la zone d'approche du passage piéton (55 m si 50 km/h, 35m si 30 km/h) .

- × Adapter les bordures afin qu'elles correspondent au passage piéton et la sortie de parking. Les deux bordures doivent être séparées.

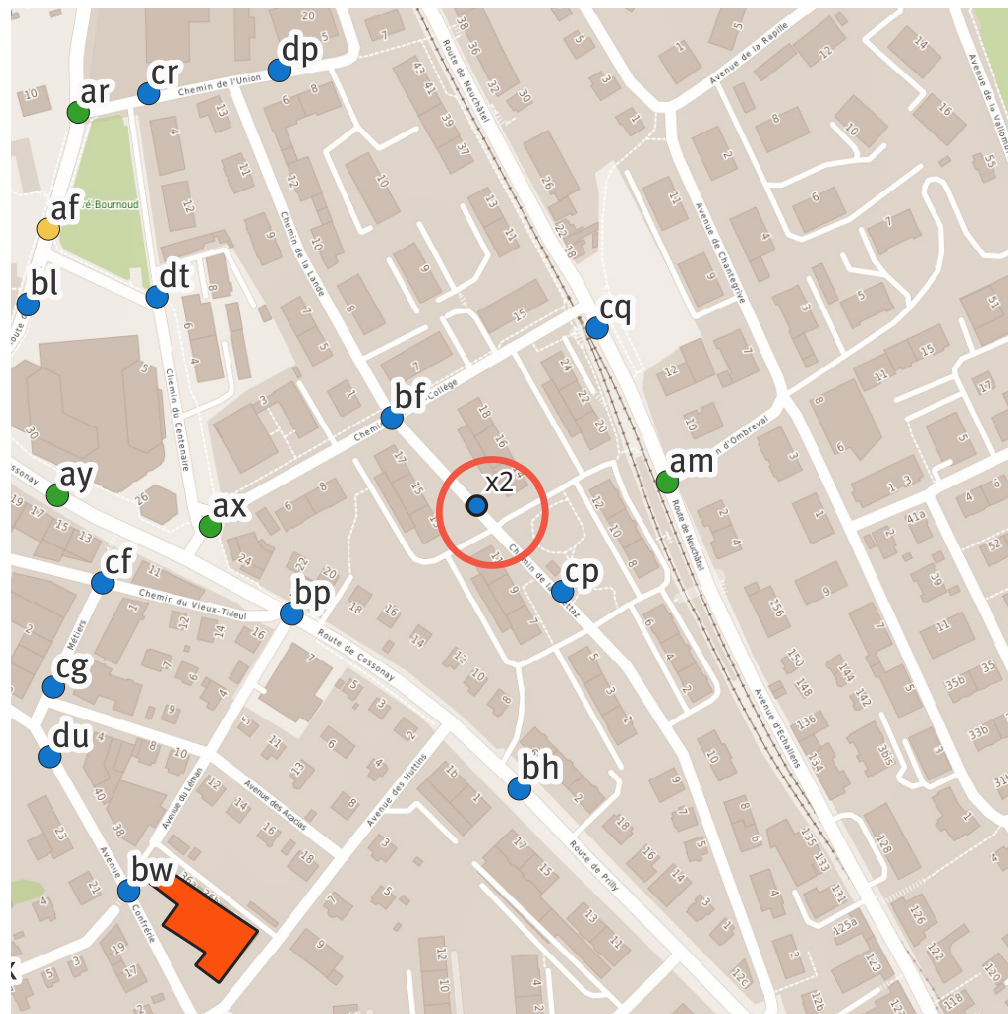
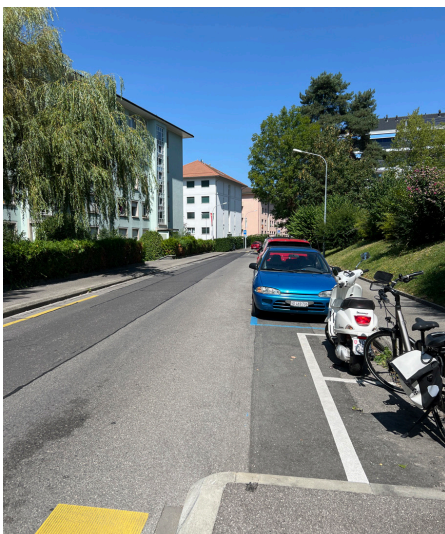
x2 - Chemin de la Suettaaz 11

Le passage piéton présente plusieurs déficits :

- × les places de stationnement semblent masquer la visibilité sur les zones d'approche
- × les bordures ne sont pas adaptées aux personnes à mobilité réduite

- × Adapter les bordures afin qu'elles correspondent au passage piéton et la sortie de parking. Les deux bordures doivent être séparées.

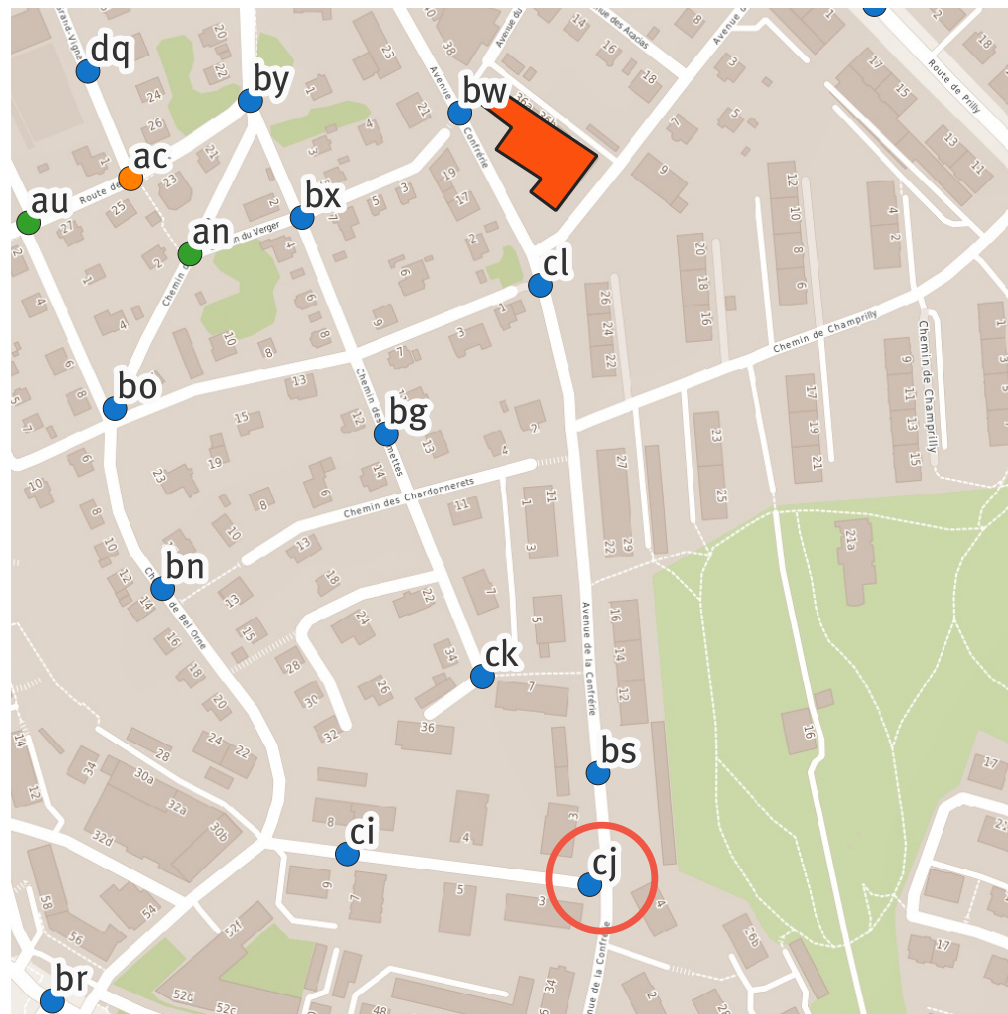
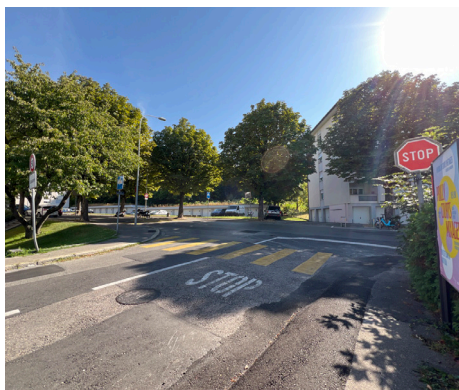
cj - Avenue de la Confrérie, Avenue du Galicien, Lausanne

- × Les deux passages piétons présentent des déficits : les bordures et les visibilités ne sont pas suffisantes pour assurer la sécurité de la traversée. (La visibilité sur la zone d'approche doit être de 55 mètres étant donné que la vitesse est de 50 km/h).
- × Le passage piéton sur l'Avenue du Galicien est également trop proche du STOP (moins de 5 mètres) et est trop long sans îlot.

- × Tailler la végétation et supprimer le stationnement masquant la visibilité sur les zones d'attente des deux passages piétons.

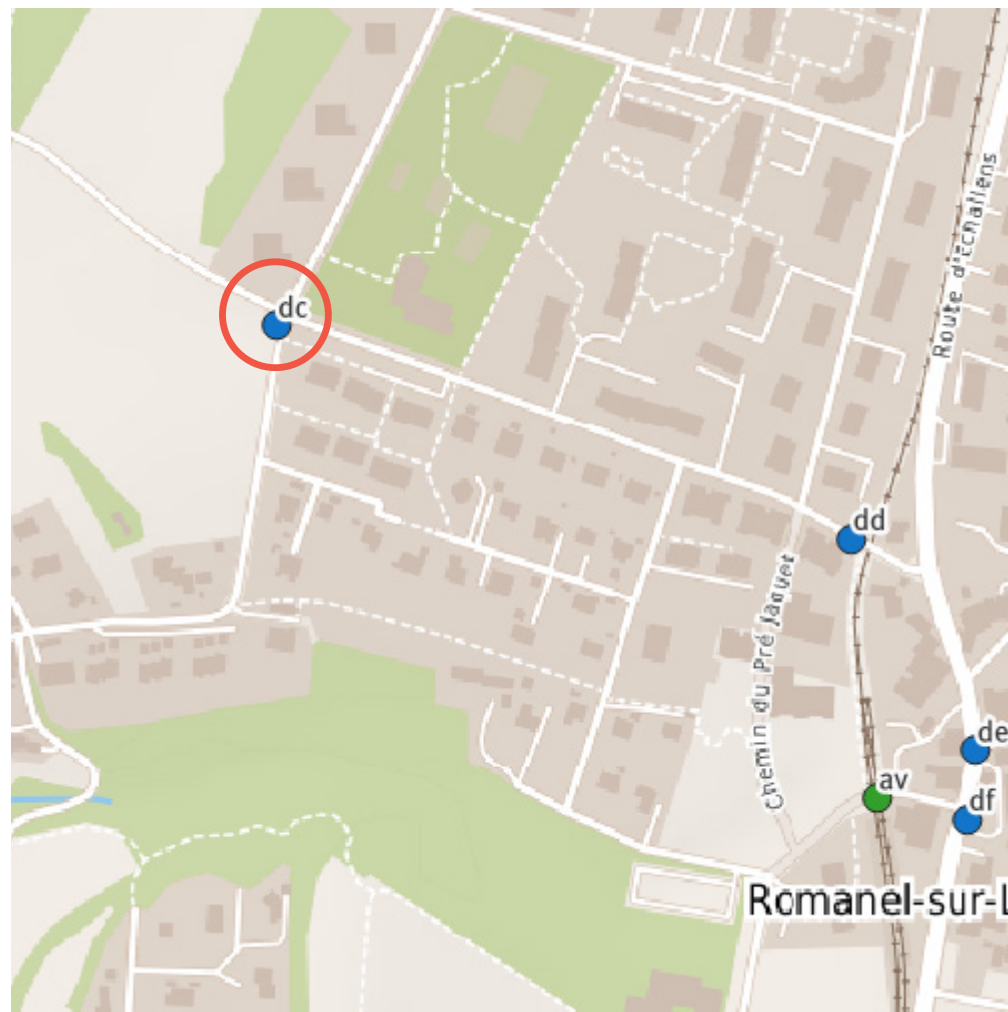
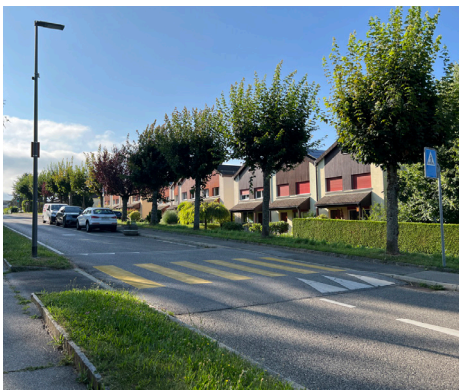
dc - Chemin du Taulard, Chemin des Esserpys, Chemin du Bochet, Romanel-sur-Lausanne

- × La visibilité sur le passage piéton est masquée par le stationnement. Ce déficit est particulièrement dangereux, car nous sommes devant une école.
- × Le carrefour en priorité de droite est particulièrement large, ne favorisant pas des vitesses réduites et rendant les traversées non prioritaires difficiles, notamment pour les enfants.

- × Supprimer les places de stationnements nécessaires afin de garantir la visibilité sur la zone d'approche du passage piéton à 35 mètres (limitation à 30 km/h).

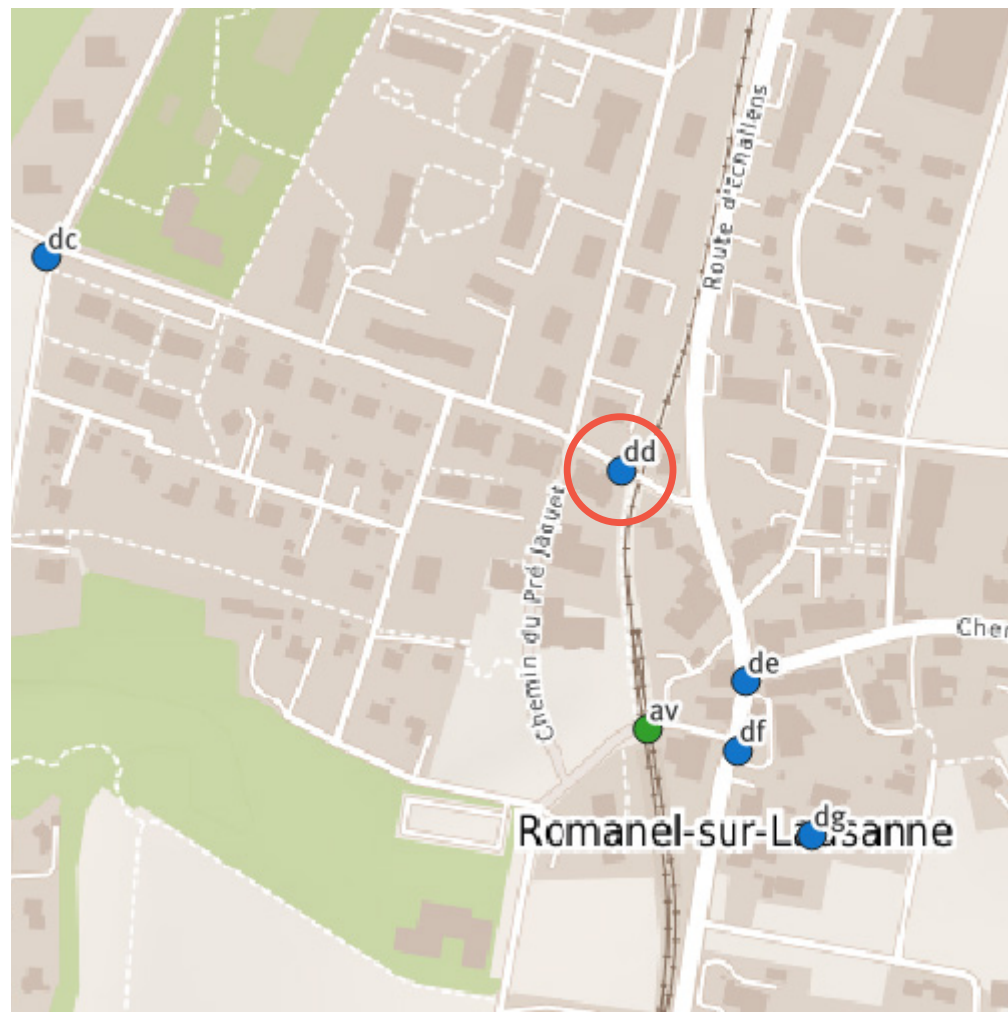
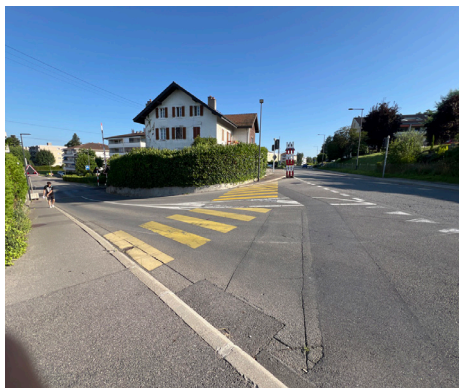
dd - Route d'Echallens, Chemin du Taulard Romanel-sur-Lausanne

- × Visibilité sur la zone d'approche Nord complètement masquée par la haie.
- × La longueur de la traversée est trop importante (entre 14 à 15 mètres)
- × L'ilot n'offre aucune protection et sa géométrie est non conforme
- × Les bordures des zones d'approche ne sont pas rabaissées
- × Il manque le signal «Emplacement d'un passage piéton» 4.11 et le passage piéton est très peu perceptible

De plus, le carrefour est surdimensionné et ne permet pas de ralentir les véhicules.

- × Réaménager le passage piéton afin qu'il réponde aux normes de sécurité (notamment visibilité, ilot de protection et perception).
- × Réduire la taille du carrefour.

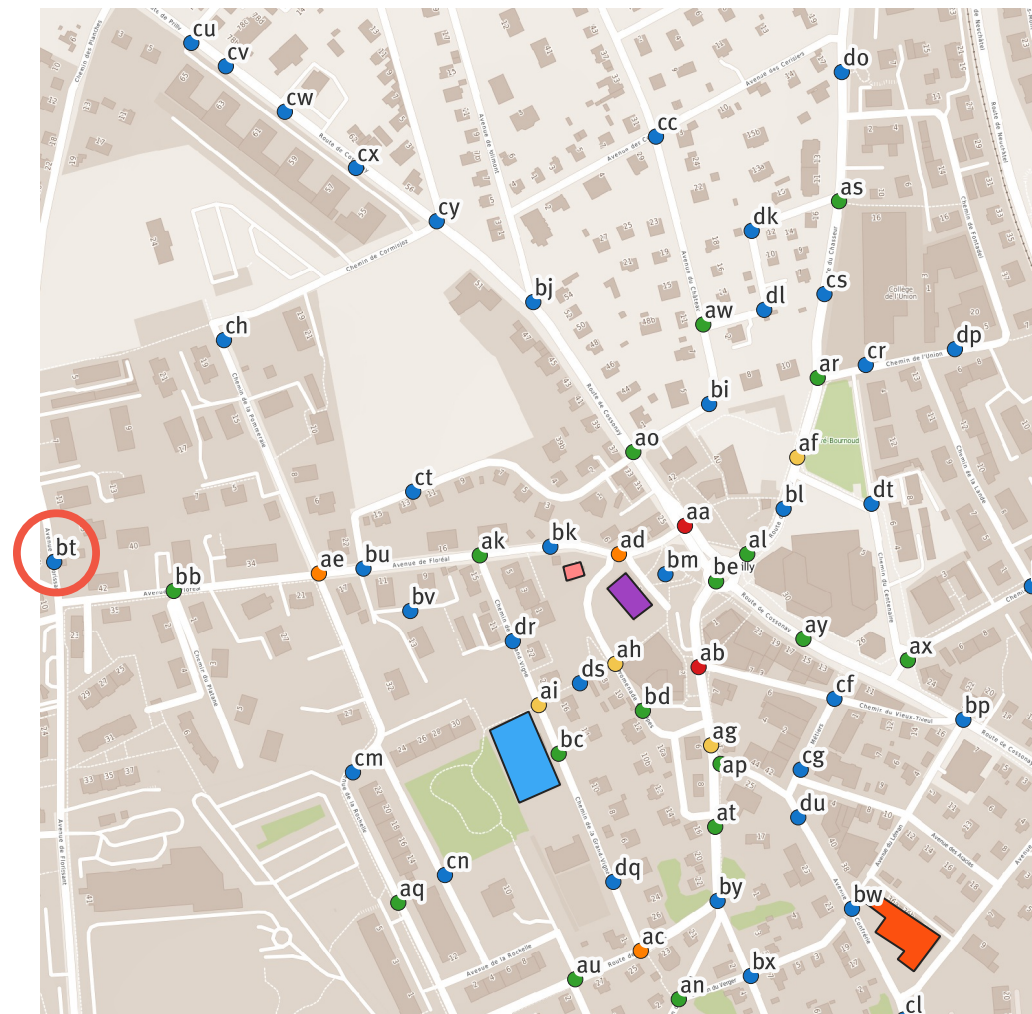
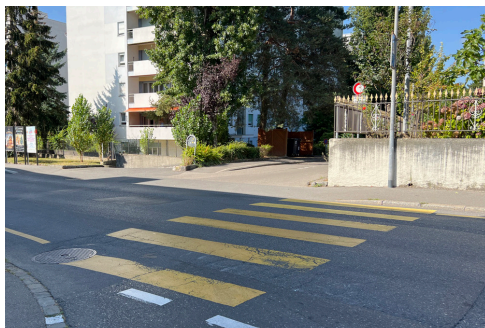
bt bis- Avenue de Floréal, Avenue de Florissant Renens

Passage piéton Avenue de Florissant (point sur territoire de Renens) :

- × les bordures ne sont pas adaptées aux personnes à mobilité réduite (côté ouest)
- × La zone d'approche est n'est pas perpendiculaire au passage piéton.

× Adapter les bordures du passage piéton et la zone d'approche Est.

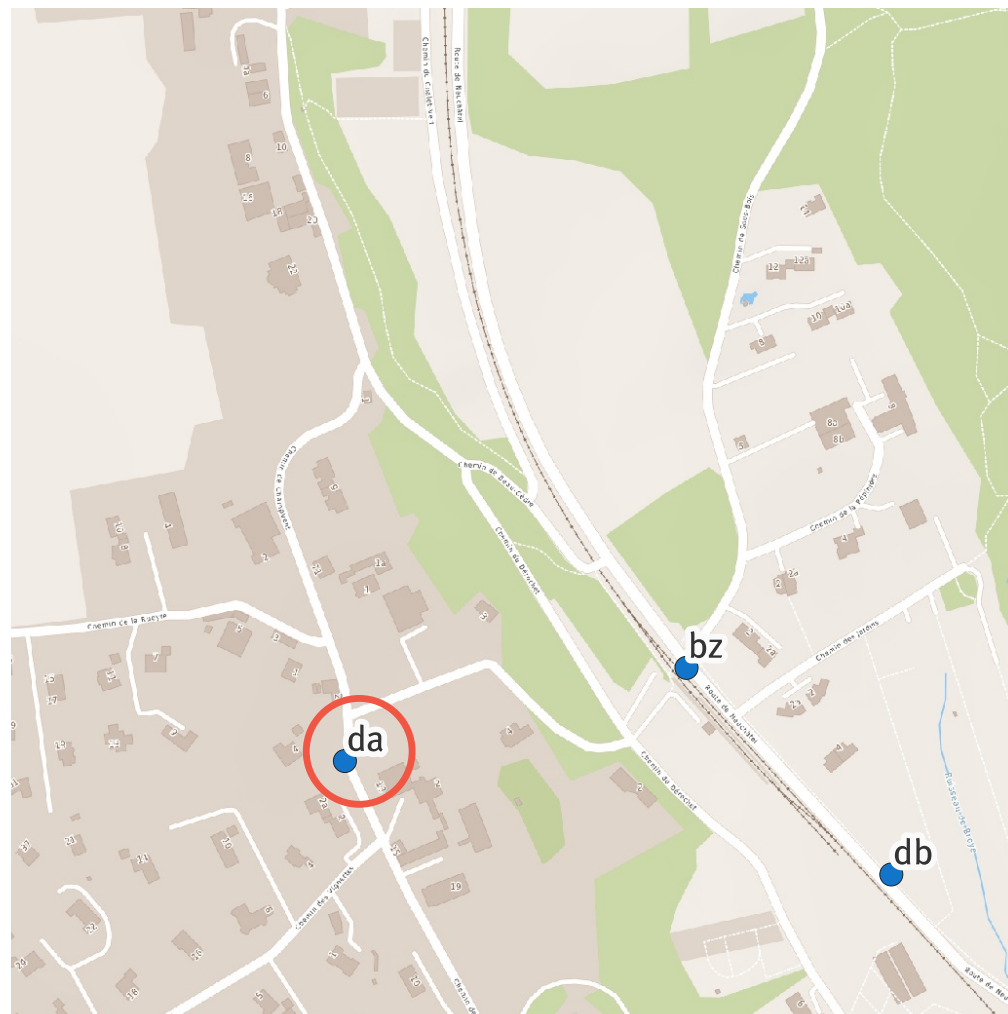
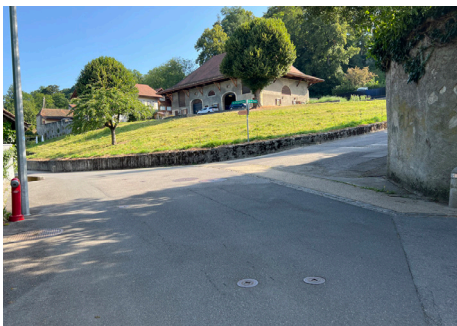
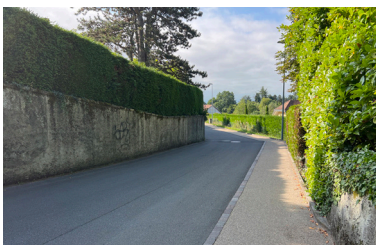
da - Route de Champvent Jouxpens-Mézery

- × Cheminement piéton peu clair : le trottoir est franchissable, mais il ne s'agit pas d'un trottoir traversant. Le régime de priorité entre piéton et véhicule porte à confusion.
- × Globalement, sur la Route de Champvent, pas de cheminement sécurisé pour les piétons (trottoirs franchissables sans protection comme des potelets).

- × Supprimer les pavés, clarifier la priorité aux carrefours et sécuriser le trottoir le long de la Route de Champvent avec des potelets espacés (de manière à créer des zones de protection pour les piétons et des zones où les véhicules peuvent croiser si nécessaire).
