Recommandations

PRILLY, COLLÈGES DU CENTRE ET DU GRAND-PRÉ - ASIGOS - 2025

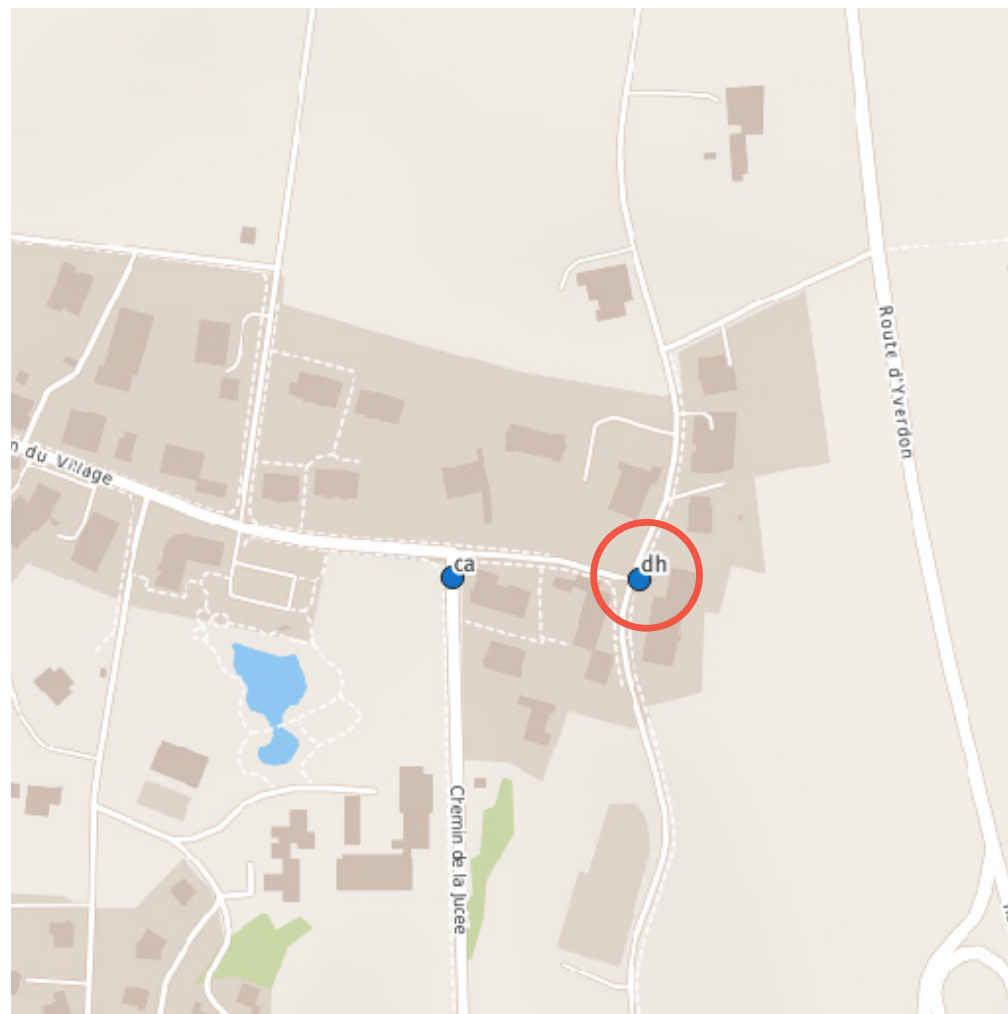
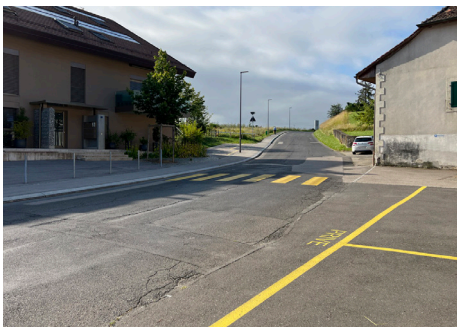
dh - Chemin du Village, Chemin des Terreaux Romanel-sur-Lausanne

- × Le passage piéton présente de nombreux déficits (zone d'approche non sécurisée; il ne possède pas d'îlot; les places de stationnement à proximité génèrent des manoeuvres sur le passage piéton et sa zone d'approche et il n'y a pas de bordures).

- × Supprimer le passage piéton, car la demande en traversée est sans doute non avérée.
- × Si nécessaire, aménager une aide à la traversée à l'endroit où la visibilité est la plus propice.

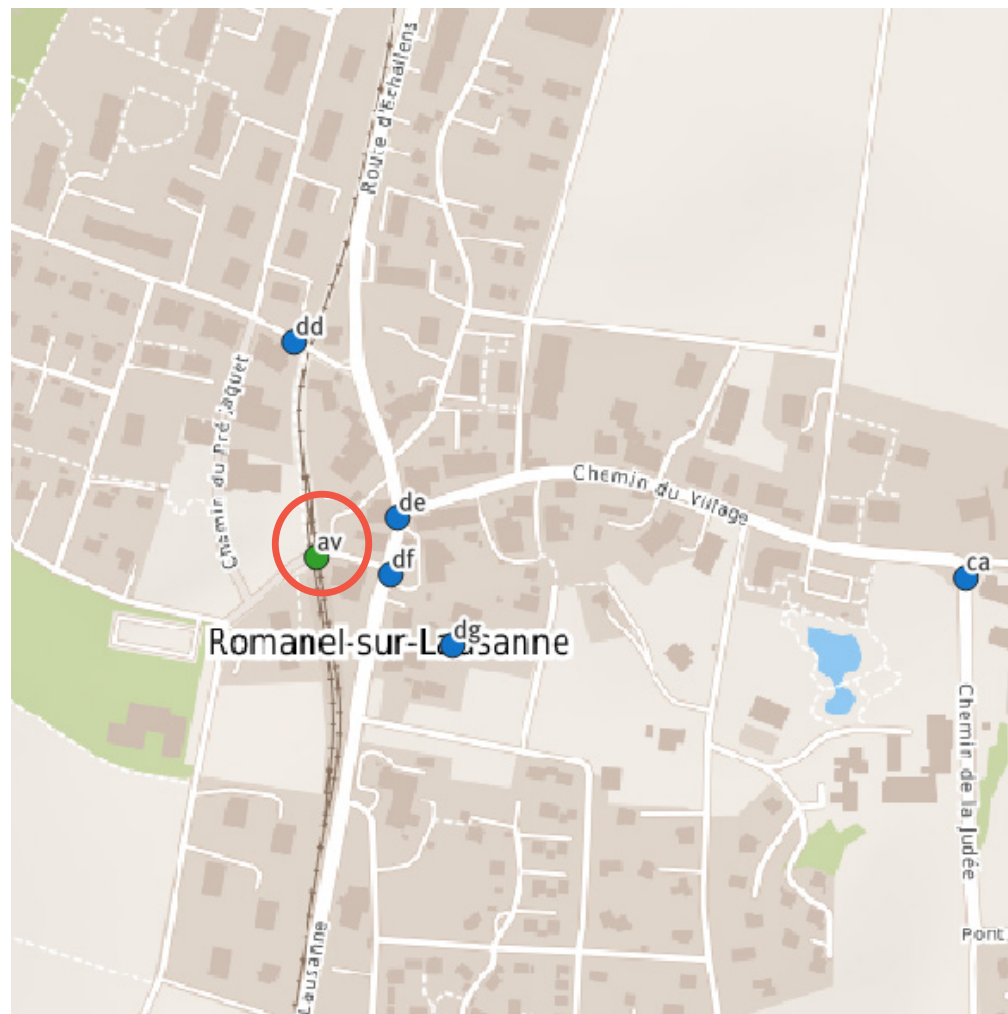
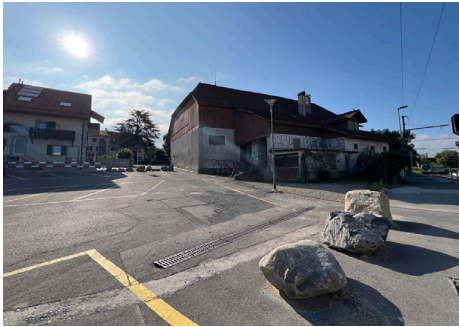
av - Chemin du Brit, Romanel-sur-Lausanne

- × Pas de cheminement piéton sécurisé pour accéder à l'arrêt du LEB.
- × Parking à traverser.

- × Valoriser la place de la gare du LEB en réalisant un projet complet de cheminements piétons pour accéder à l'arrêt de LEB.

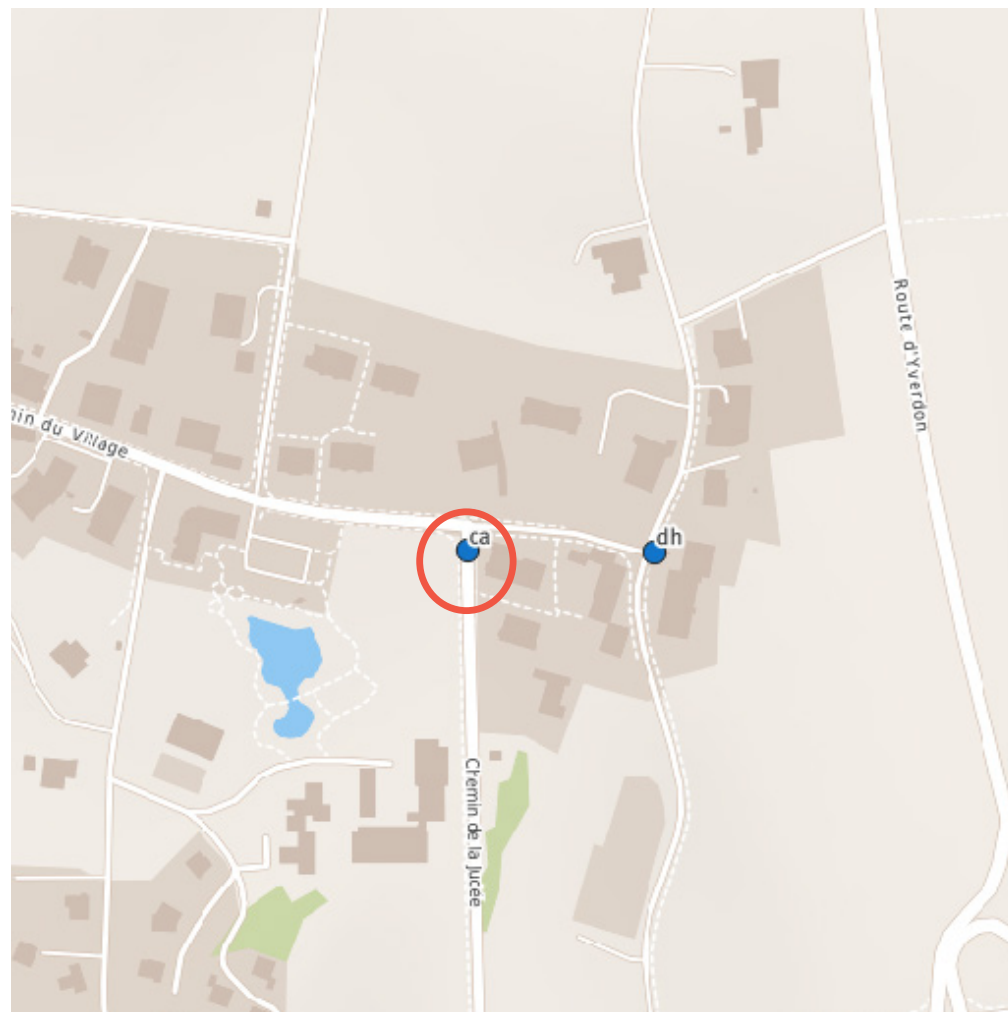
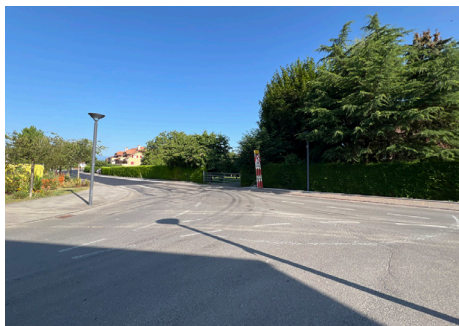
ca - Chemin du Village, Chemin de la Judée Romanel-sur-Lausanne

- × Trottoir franchissable dans ce carrefour à priorité de droite (pas de séparation entre la chaussée et le trottoir).
