ASIGOS

PREAVIS N° 4 – 2023

Sollicitant un crédit de CHF 20'650'000.- destiné à la rénovation et mise aux normes du collège du Grand-Pré

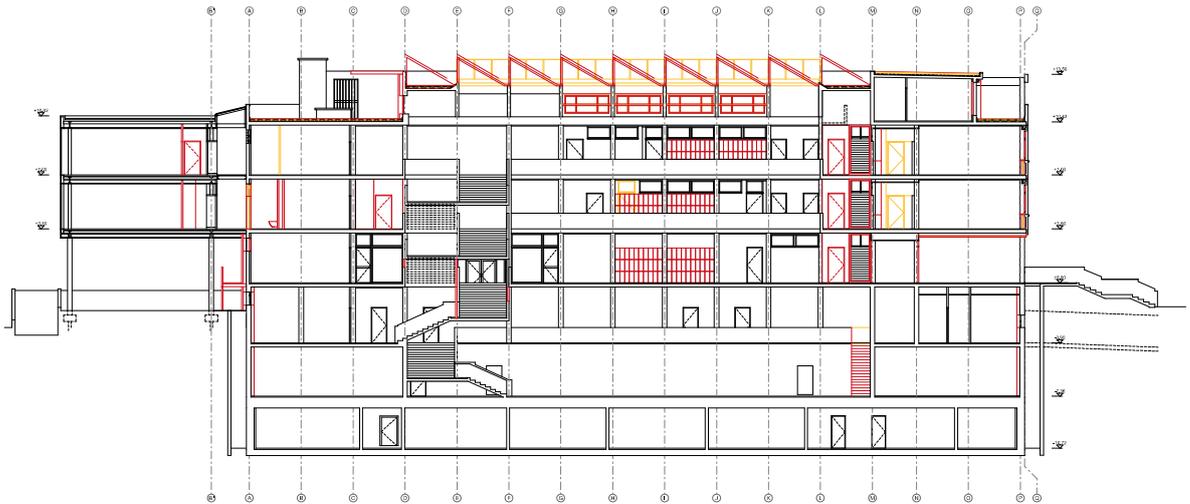
Coupe longitudinale

La coupe confirme que les interventions à l'intérieur du volume construit sont minimales.
Mise en évidence les nouveaux sheds au-dessus de l'atrium

Les deux dessins reproduits sont représentatifs des interventions prévues dans le cadre de la rénovation et de l'assainissement énergétique du collège du Grand-Pré :

- Les interventions (en rouge) sont concentrées sur l'enveloppe.
- Les fenêtres sont assainies (cadres restaurés, verres remplacés).
- L'annexe Nord (à gauche) est reconfigurée par des interventions sur les cloisons légères.
- Les blocs sanitaires - à gauche du grand escalier et en haut du plan à droite, à côté de l'escalier secondaire - sont adaptés aux contraintes du projet.
- Trois escaliers simples sont créés - ou modifiés - pour répondre aux exigences de sécurité. Localisation exacte selon schéma en page suivante.

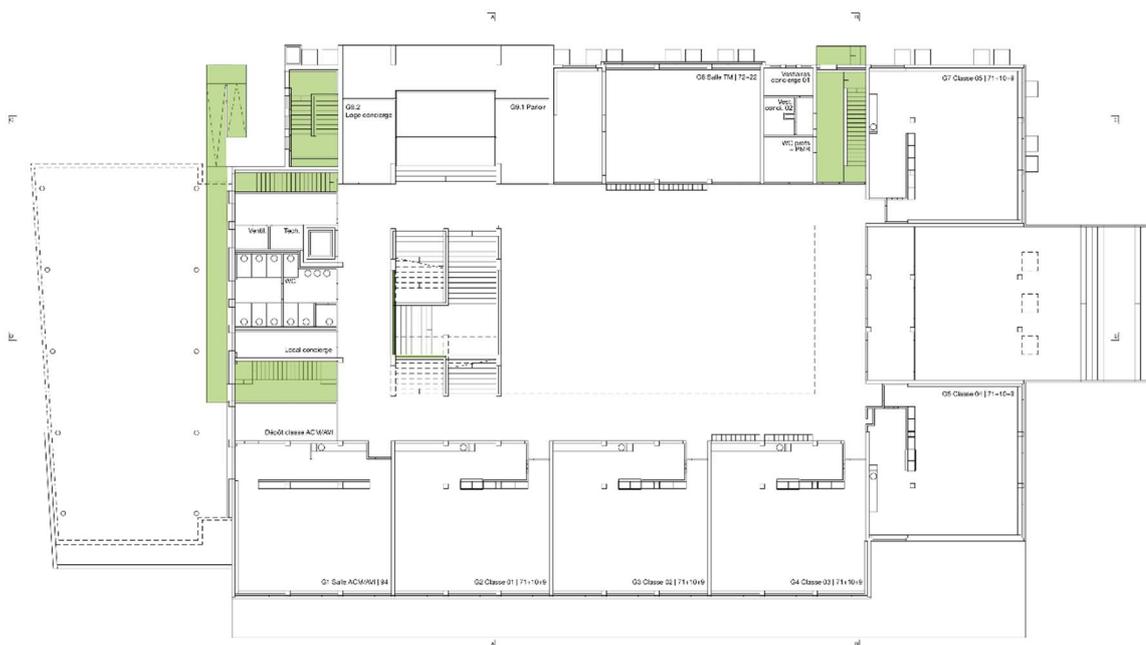
Schéma de localisation des mesures SECURITE prévues au rez-de-chaussée supérieur.

La rampe d'accès Nord – à gauche – communique directement avec l'escalier de fuite de l'aula et l'escalier de fuite créé adossé au bloc sanitaire principal.

Nouvel escalier compartimenté en remplacement de l'escalier de service existant – à droite.

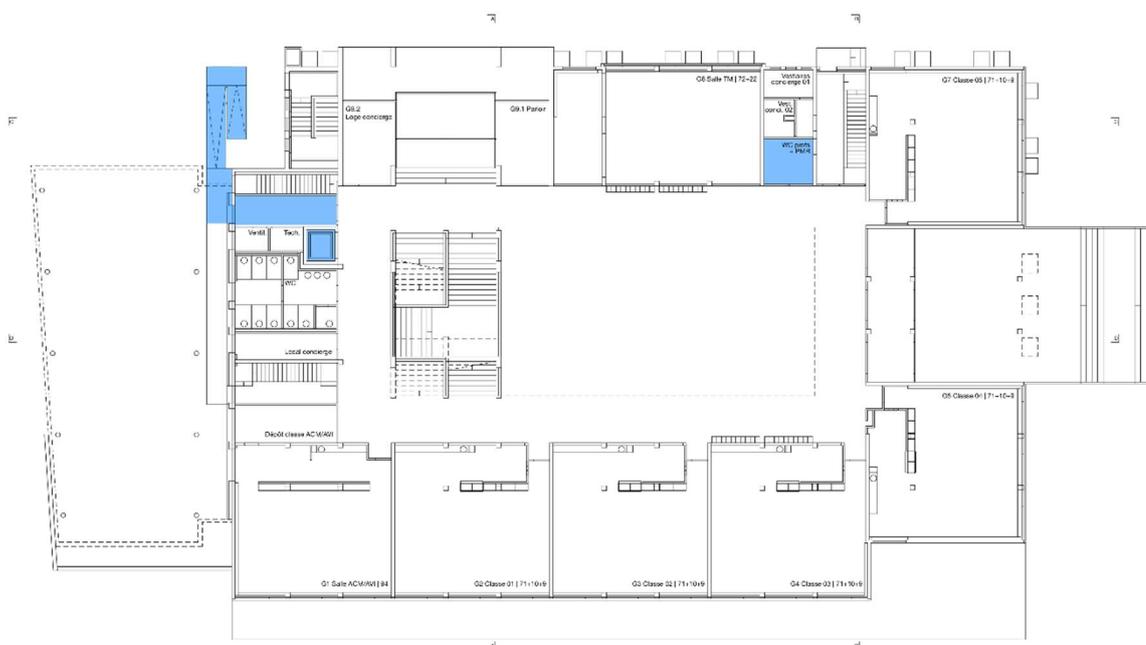
Schéma de localisation des mesures PMR au rez-de-chaussée supérieur.

La rampe d'accès Nord - à gauche - communique directement avec l'ascenseur adapté. Nouveau bloc sanitaire dédié - à droite.

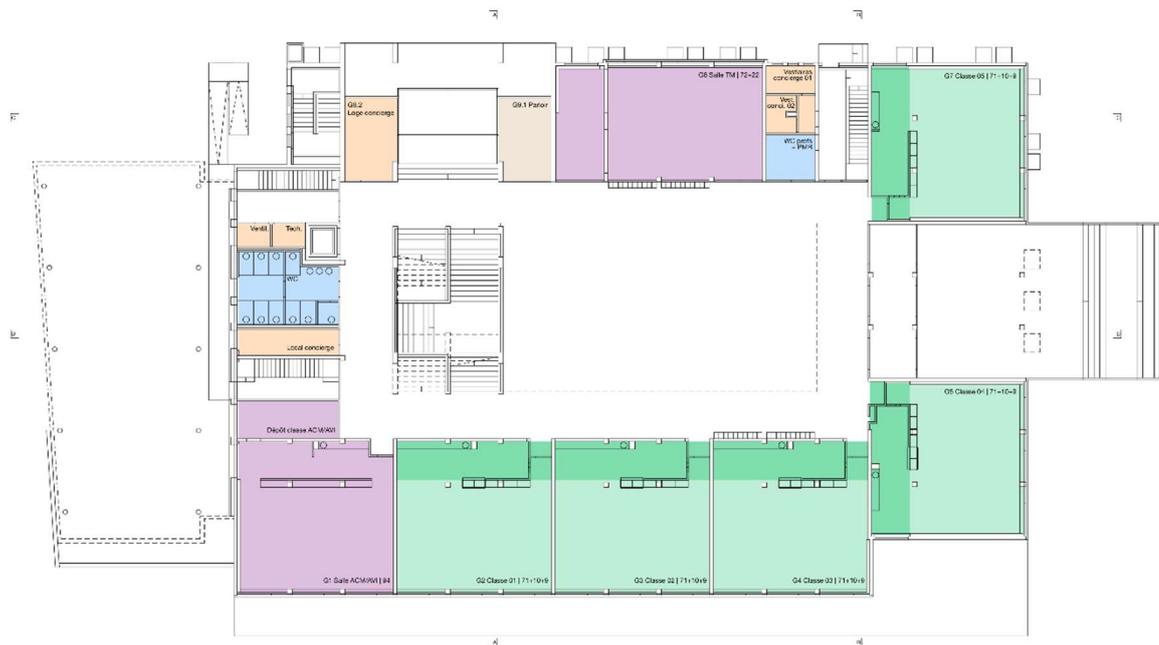
Schéma de localisation de la mise en place du PROGRAMME SCOLAIRE au rez-de-chaussée supérieur.

Vert – classes / Violet – salles spéciales / Brun – administration / Bleu –sanitaires / Saumon – locaux de service ou techniques

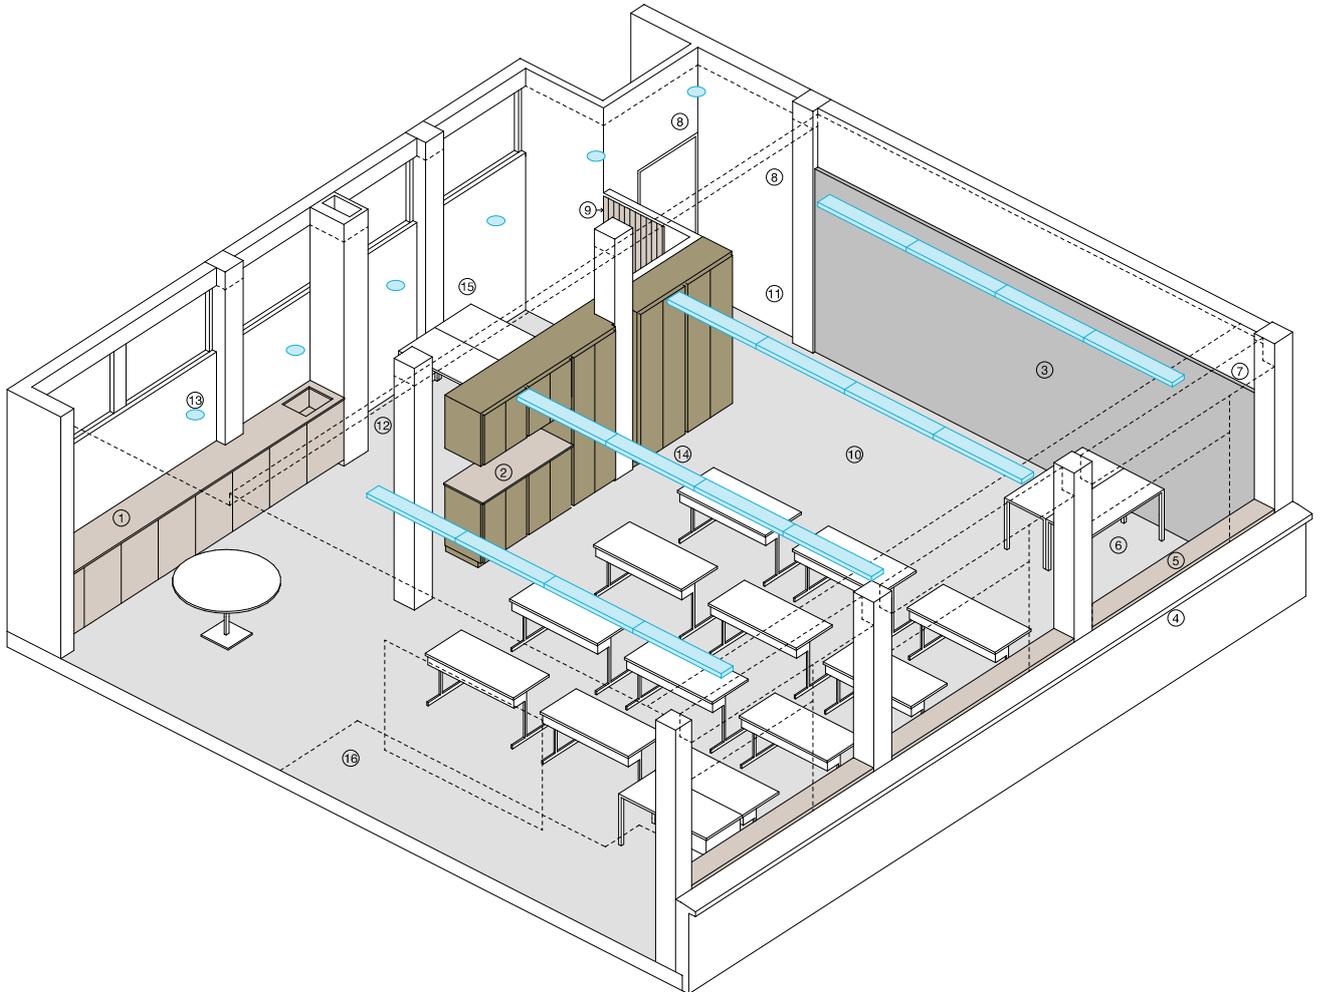
Vue en trois dimensions d'une salle de classe type rénovée

- 1 nouveau meuble bas
- 2 armoire existante adaptée – création d'une ouverture vers l'espace secondaire
- 3 surface d'affichage
- 4 contrecœur avec nouvelle isolation thermique
- 5 nouvelles tablettes de fenêtres
- 6 fenêtres restaurées – nouveaux verres doubles
- 7 caisson de store isolé – nouveaux stores – aérateur pour simple flux
- 8 nouveaux faux-plafonds acoustiques
- 9 paroi ajourée
- 10 nouveau revêtement de sol – linoleum
- 11 nouvelle peinture
- 12 zone de connexion entre l'espace principal et l'espace secondaire
- 13 spots encastrés – espace secondaire et entrée
- 14 nouveaux luminaires suspendus – espace principal
- 15 démontage du mobilier du vestiaire
- 16 démontage du podium «professeur»

Un soin particulier a été apporté à l'aménagement des salles de classe. Les sous-espaces secondaires adossés à l'atrium sont adaptés à l'évolution de l'enseignement. Ils sont plus ouverts et plus imbriqués à l'espace principal et bénéficient d'un nouvel ameublement, en complément du mobilier existant qui sera rafraîchi.

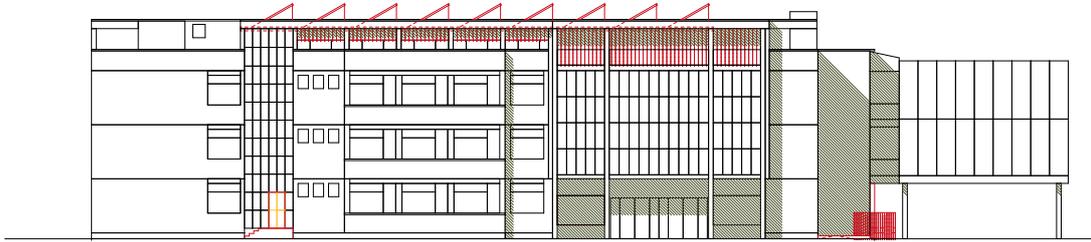
Façade Est

assainissement des fenêtres bois-métal – classes et services
assainissement des structures métalliques extérieures, remplacement des fenêtres en métal – escalier et aula
assainissement des huisseries de l'entrée

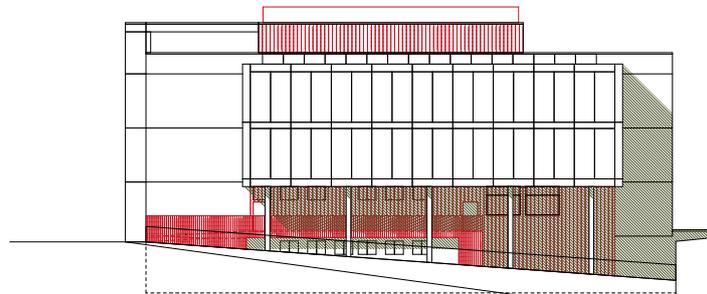
Façade Nord

isolation extérieure sous extension de 2004 et autour du volume supérieur de l'atrium
rampe d'accès pour PMR et nouveaux escaliers de secours

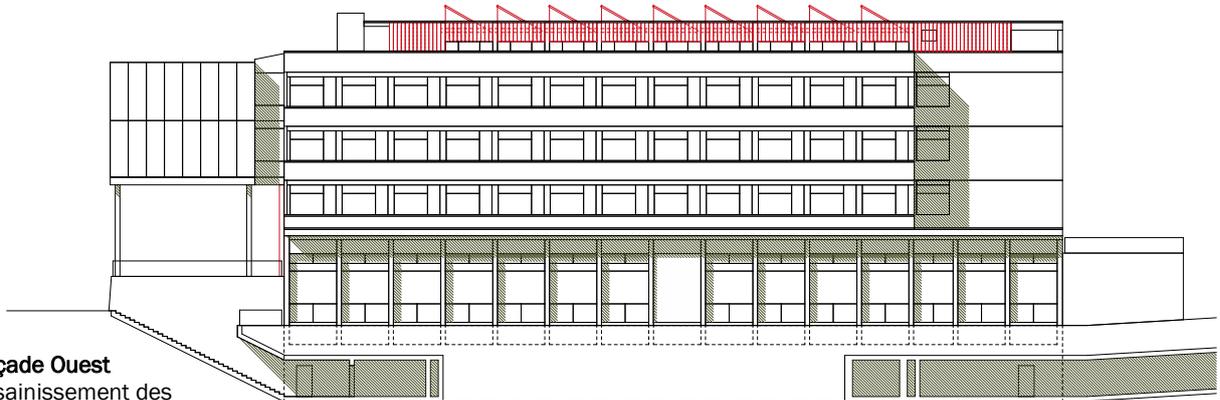
Façade Ouest

assainissement des
fenêtres bois-métal

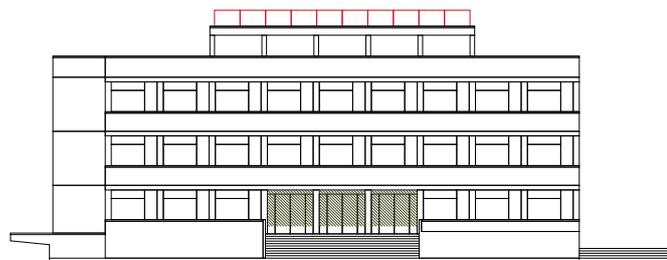
Façade Sud

assainissement des fenêtres bois-métal
assainissement des huisseries de l'entrée

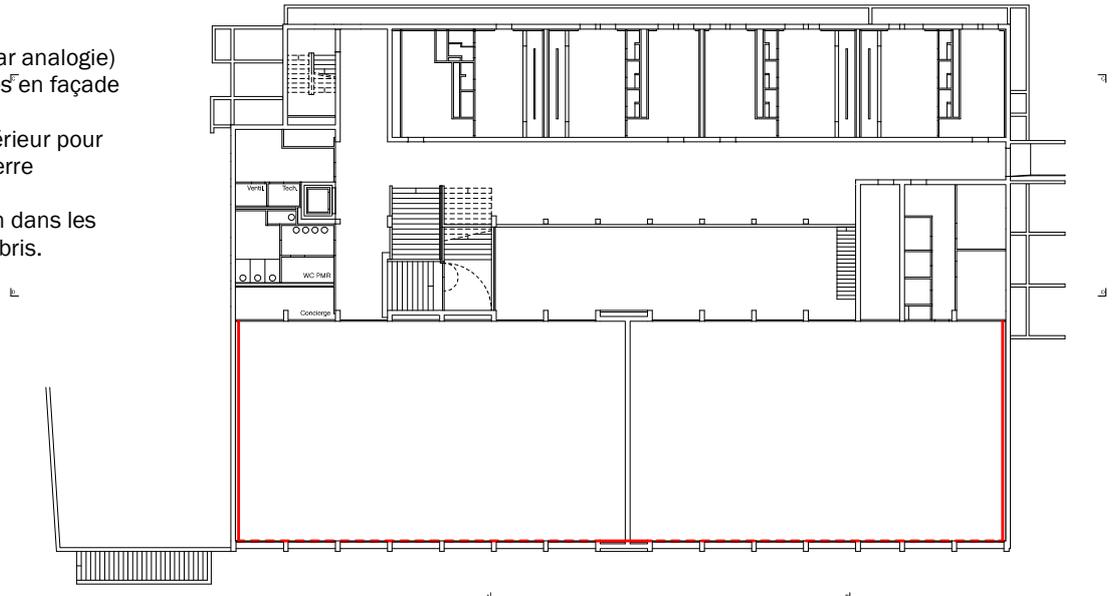
Entresol

(et rez inférieur par analogie)
Fenêtres assainies en façade Ouest.
Isolation par l'intérieur pour les murs contre terre (faces latérales).
Pas d'intervention dans les vestiaires et les abris.

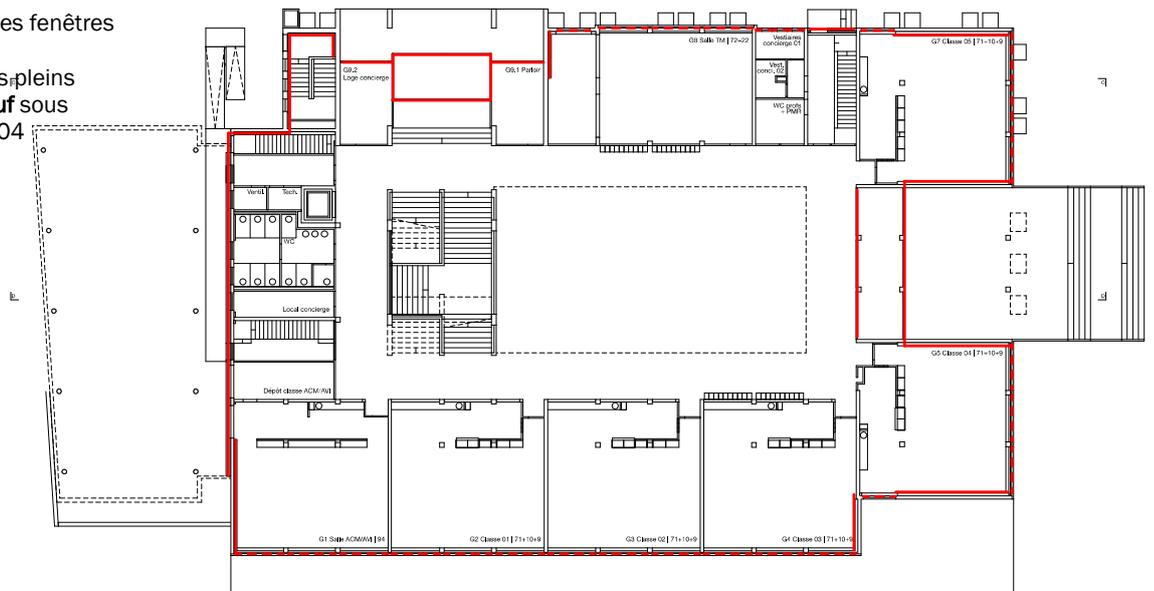
Rez supérieur

Assainissement des couverts et sas d'entrée.
Assainissement des fenêtres des classes.
Isolation des murs pleins par l'intérieur, **sauf** sous l'extension de 2004

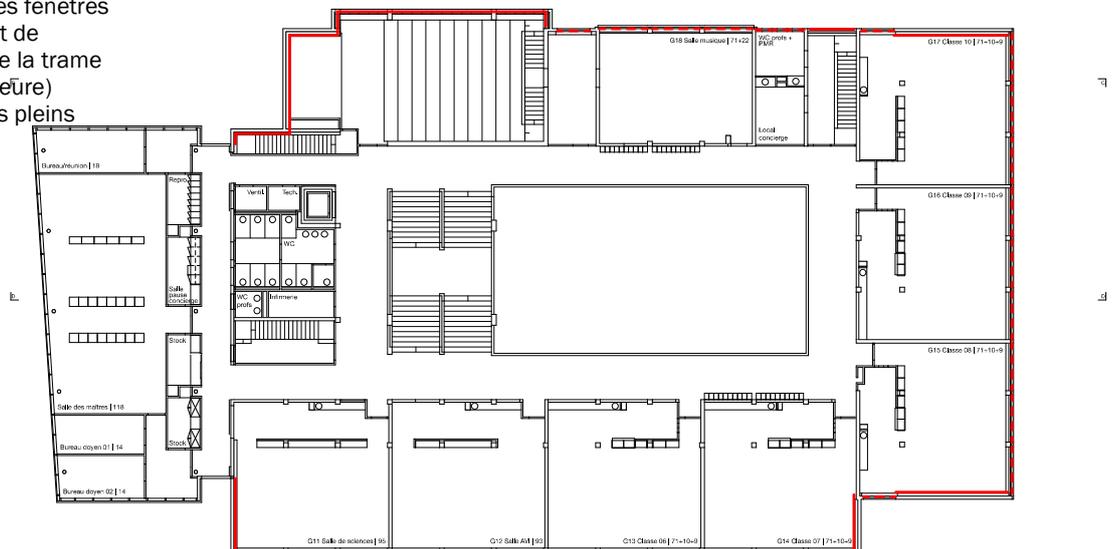
Etage type

Assainissement des fenêtres des classes.
Remplacement des fenêtres de l'escalier Est et de l'aula (maintien de la trame structurelle extérieure)
Isolation des murs pleins par l'intérieur

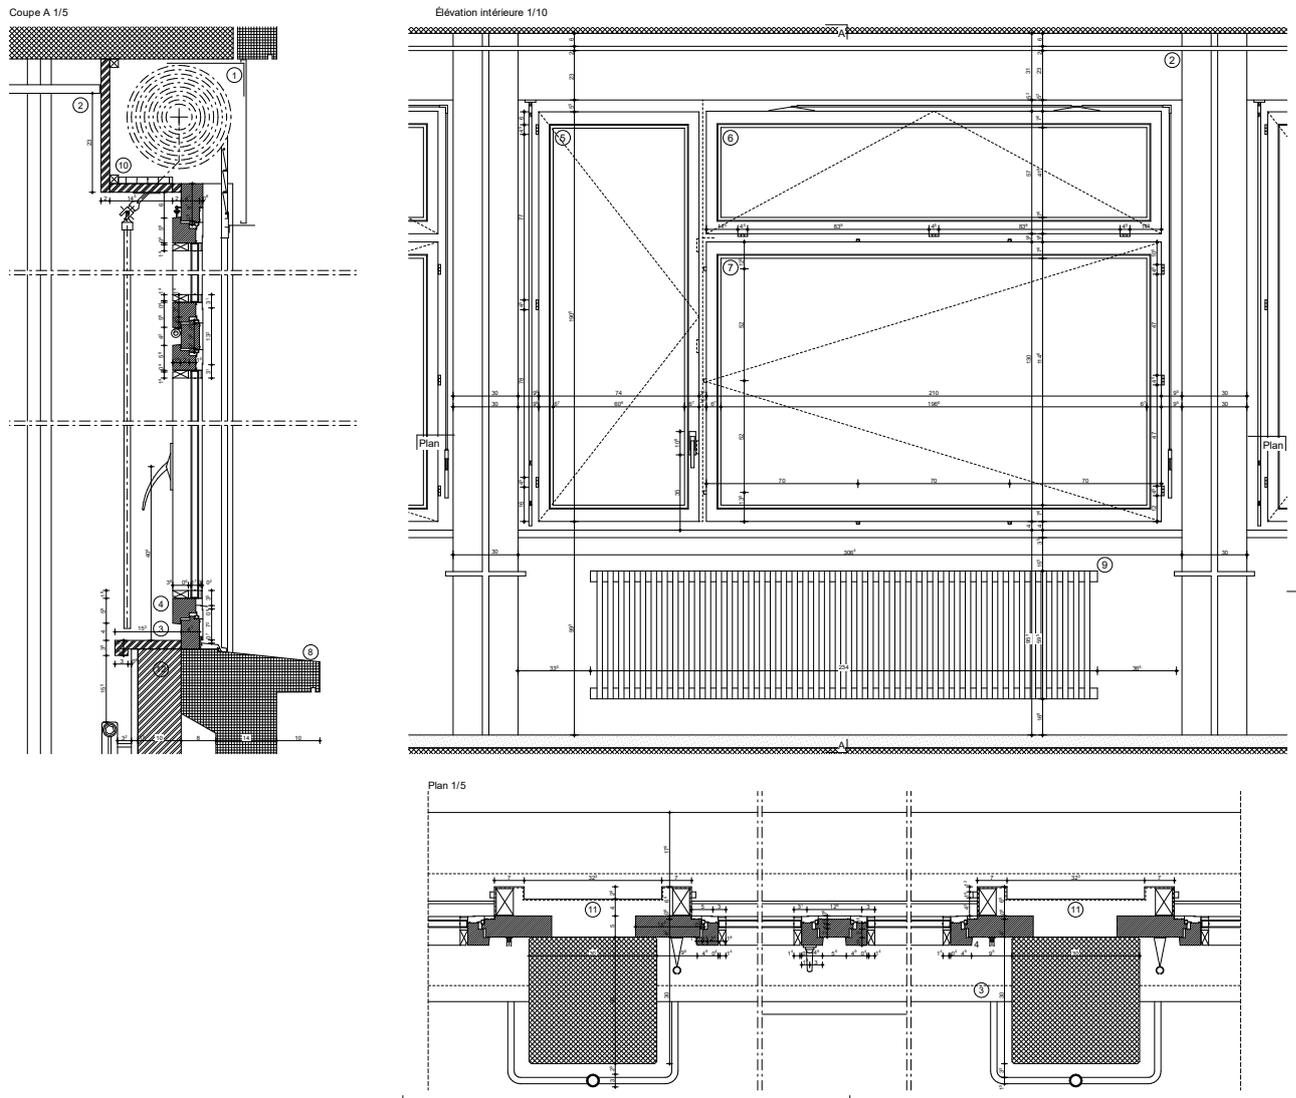
Plan de détail de la fenêtre existante type « salle de classe » – échelles 1/50 et 1/10

Des plans similaires ont été rétablis pour documenter les fenêtres type des salles de sport, des locaux de service et de l'attique sur atrium.

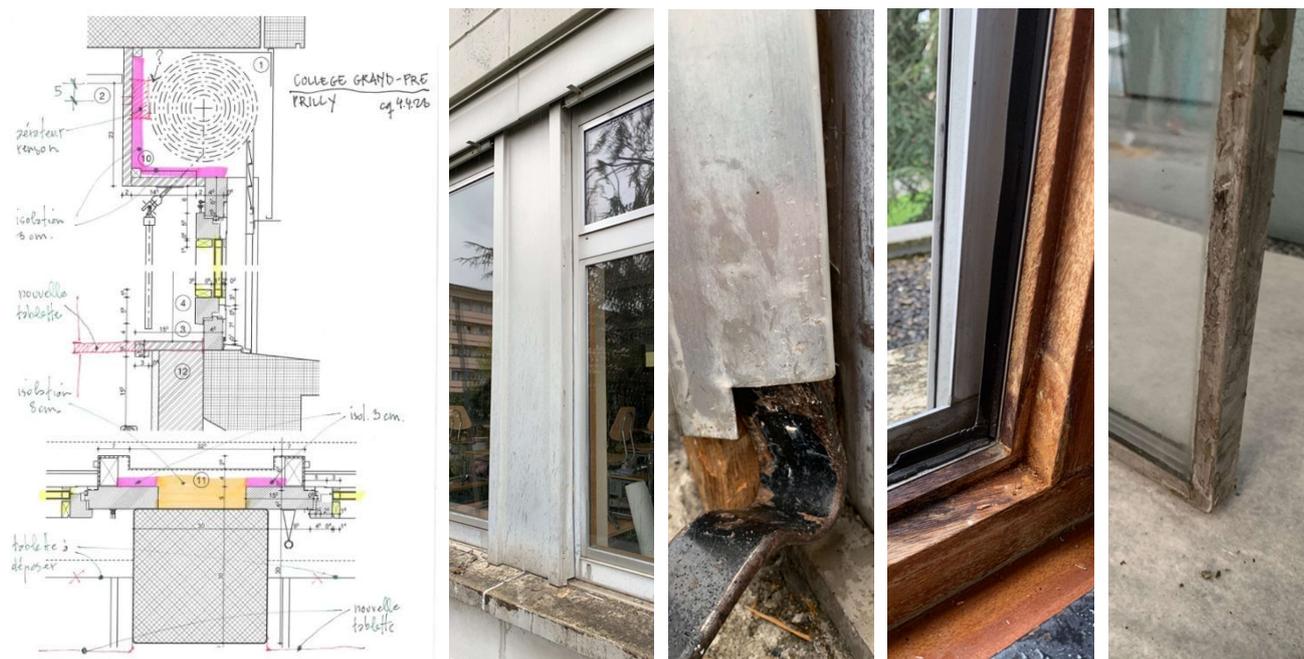
- isolation thermique dans les caissons de store – en rose, schéma du haut – et à l'extérieur du pilier en béton – en rose et orange, schéma du bas.
- remplacement du verre double existant par un nouveau verre double aux performances actuelles et remplacement des parecloses – il n'est pas possible d'envisager un verre triple, trop lourd.
- intégration au caisson de store d'un aérateur assurant le débit de l'air entrant pour la ventilation à simple flux – un aérateur de 100cm associé à chaque fenêtre suffit à garantir le flux nécessaire.
- nouvelle tablette intérieure en bois

Croquis d'intervention pour la réalisation du prototype – état existant – capot extérieur, détail, cadre bois intérieur, verre double

Afin de vérifier le bien-fondé du choix d'un assainissement des fenêtres existantes, un prototype a été réalisé dans l'une des classes du rez-de-chaussée supérieur. Le croquis ci-dessous documente les interventions :

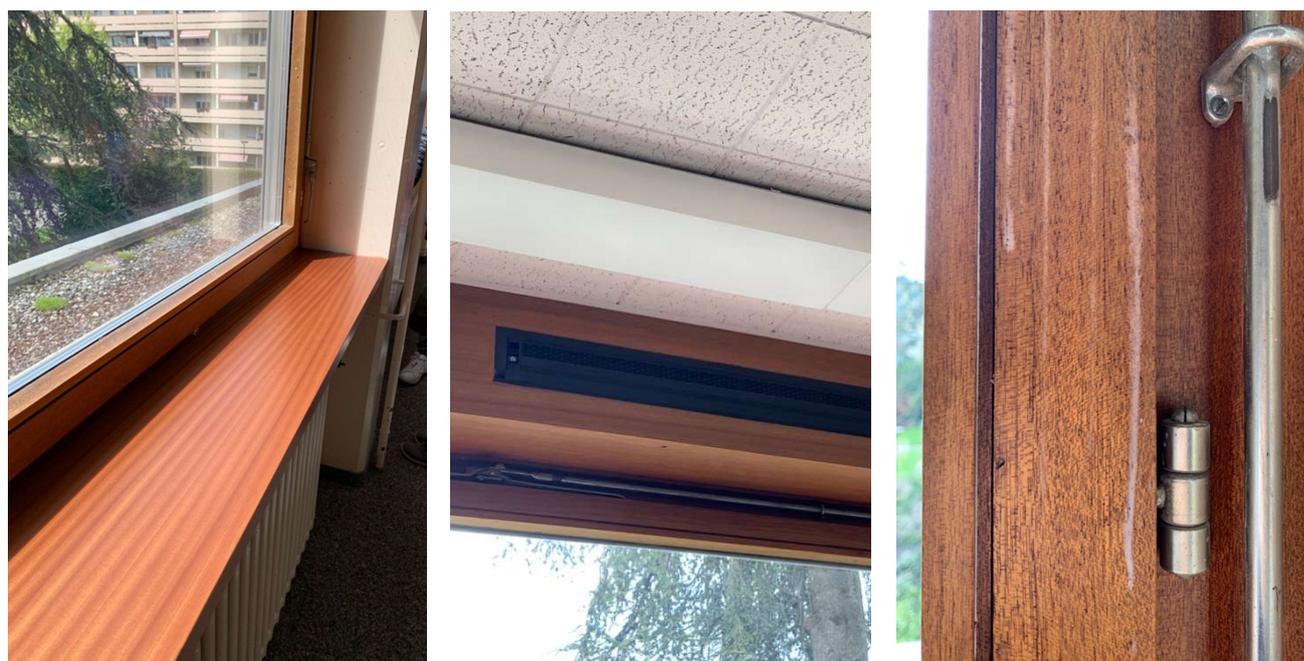
Vues du prototype réalisé– nouveau verre, nouvelle tablette intérieure, intégration de l'aérateur au caisson de store, ferrements restaurés

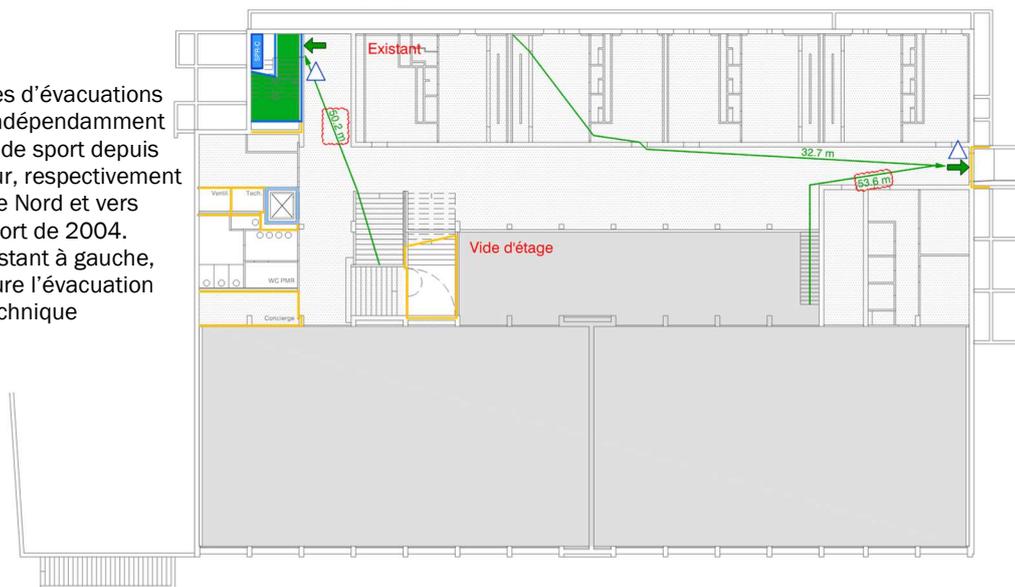
Entresol

Les deux voies d'évacuations desservent indépendamment chaque salle de sport depuis le rez inférieur, respectivement vers la façade Nord et vers la salle de sport de 2004. L'escalier existant à gauche, en haut, assure l'évacuation de la zone technique

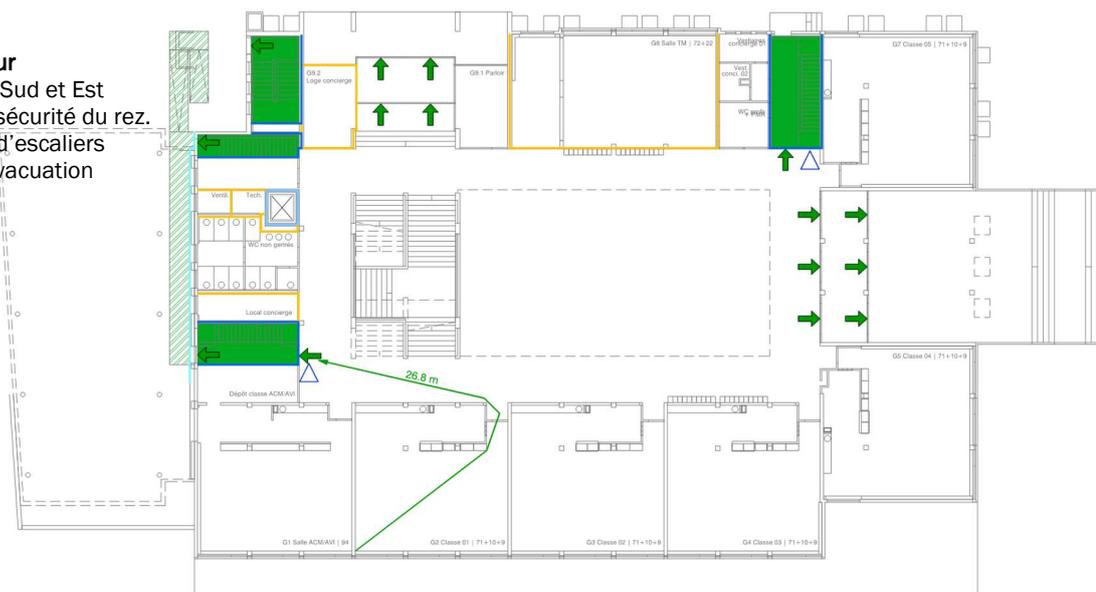
Rez supérieur

Les entrées Sud et Est assurent la sécurité du rez. Trois cages d'escaliers assurent l'évacuation des étages

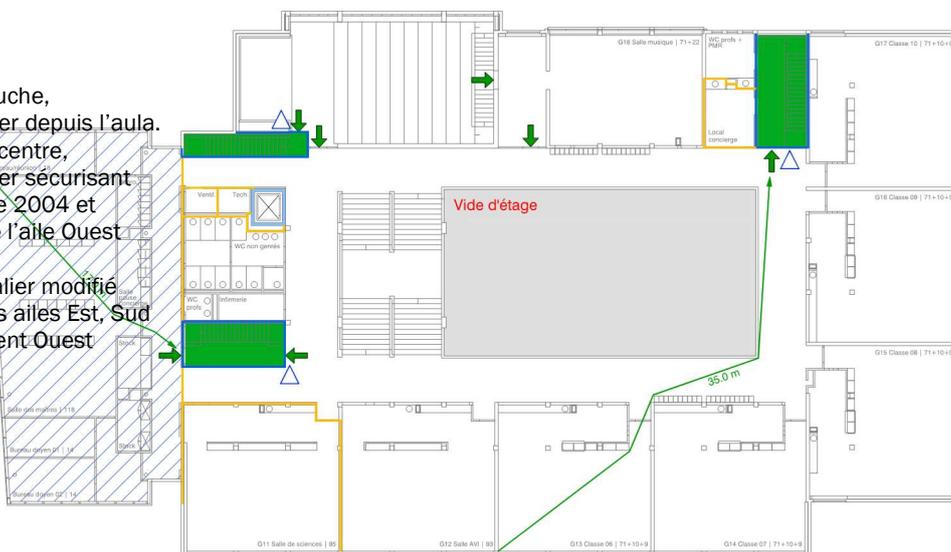
Etage type

En haut à gauche, nouvel escalier depuis l'aula. A gauche au centre, nouvel escalier sécurisant l'extension de 2004 et une partie de l'aile Ouest des classes. A droite, escalier modifié sécurisant les ailes Est, Sud et partiellement Ouest des classes.

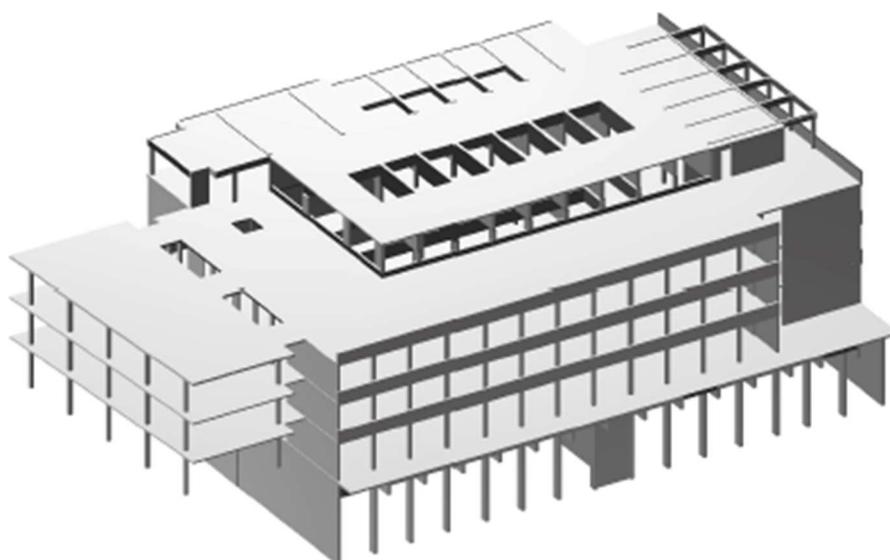
Vue 3D du modèle de calcul construit pour les simulations

Le bâtiment principal obtient un coefficient de conformité de 0.40 permettant d'admettre qu'une intervention urgente n'est pas nécessaire. Cependant, l'étude de proportionnalité met en évidence qu'un investissement de CHF 450'000.- pour renforcer l'ouvrage est raisonnable. Le développement d'un concept de renforcement parasismique devra se faire durant la phase de projet (non intégré dans le cadre de l'avant-projet selon discussions avec le MO). Cette étude devra permettre de renforcer l'ouvrage en mobilisant autant que possible des refends de stabilisation continus sur toute la hauteur de l'ouvrage afin de reporter les efforts parasismiques aux fondations.

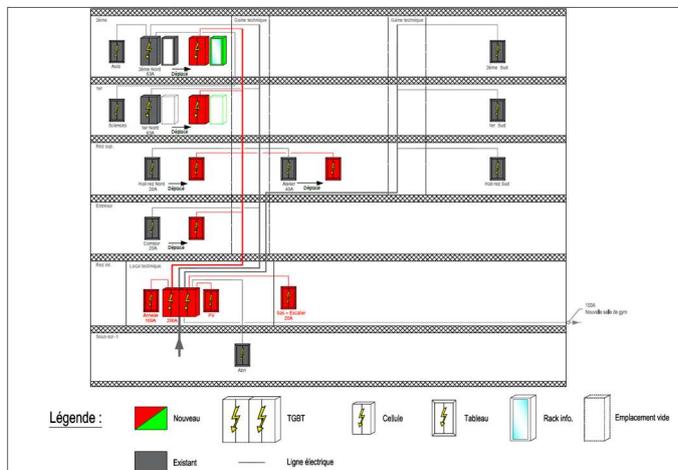
Schéma de principe courant fort

Les deux colonnes de distribution électrique existantes – éléments en gris – seront remplacés par une seule colonne – en rouge.

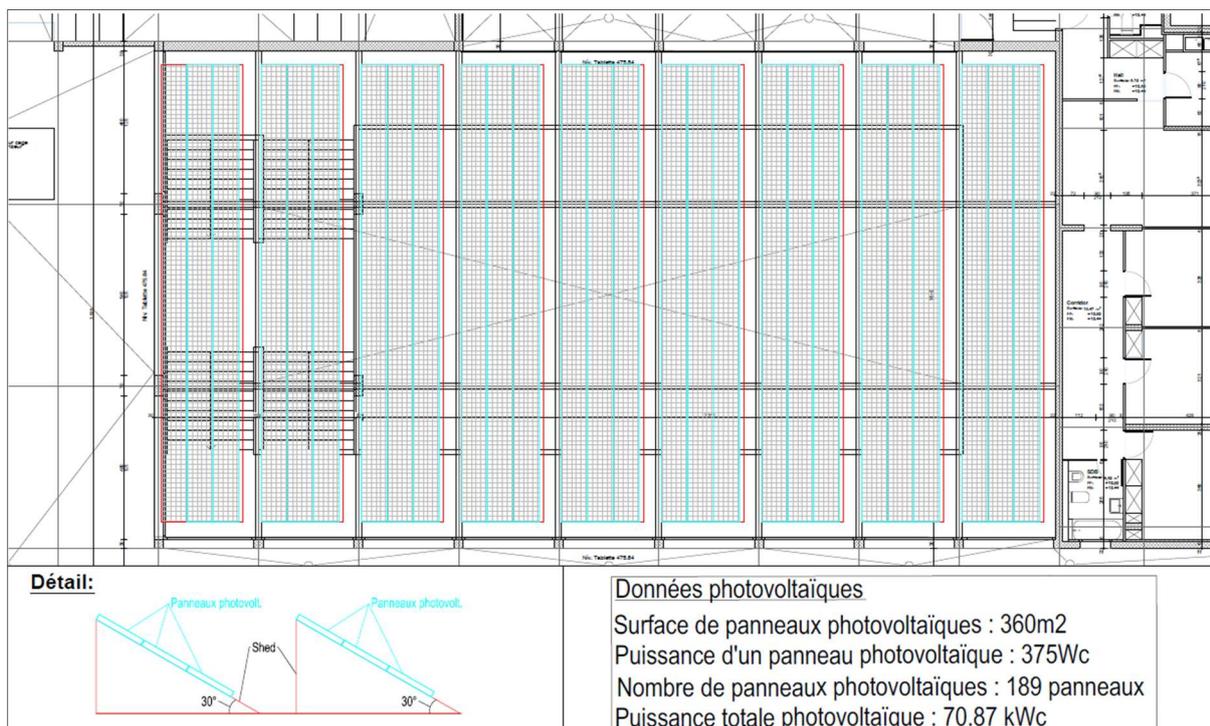
Installation photovoltaïque

Schéma de principe de l'implantation des panneaux solaires en toiture. Ils se superposeront aux sheds dans la travée centrale.

En comptant l'installation existante, la puissance totale serait donc de 117.535 kWc. Théoriquement, on estime une production annuelle de 105'780 kWh avec une part d'autoconsommation de 38'041 kWh, couvrant ainsi environ 36% des besoins du collège. Un excédent d'énergie d'environ 67'738 kWh serait réinjecté dans le réseau.
